Diagnóstico da Calçada	Qualidade do Serviço	
Endereço: Av. Portugal, 325	<b>40</b>	<b>D</b>
Data do Registro: 19/11/2019 14:16:39		
Num. Lote CTM: 200028600215

Diagnóstico da Calçada	Qualidade do Serviço		Complemento do Diagnóstico
Endereço: Av. Portugal, 325 Data do Registro: 19/11/2019 14:16:39 Num. Lote CTM: 200028600215	40	D

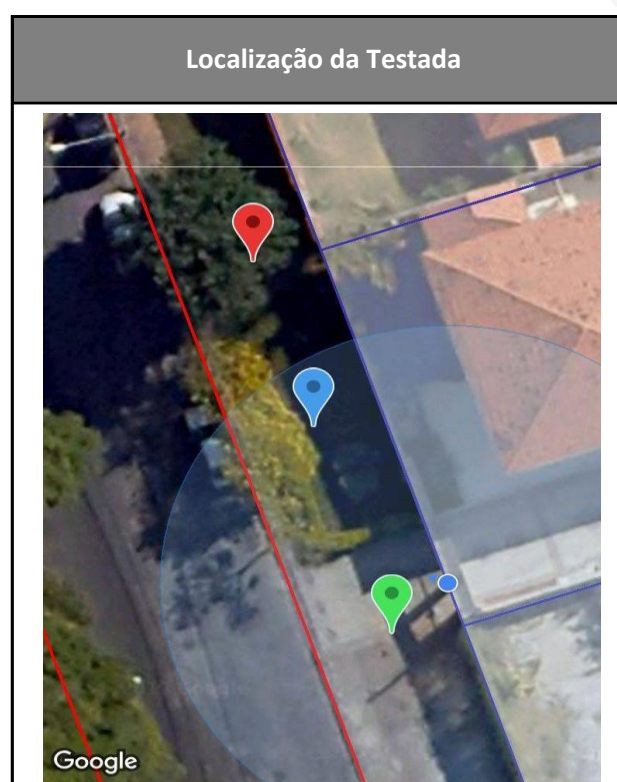
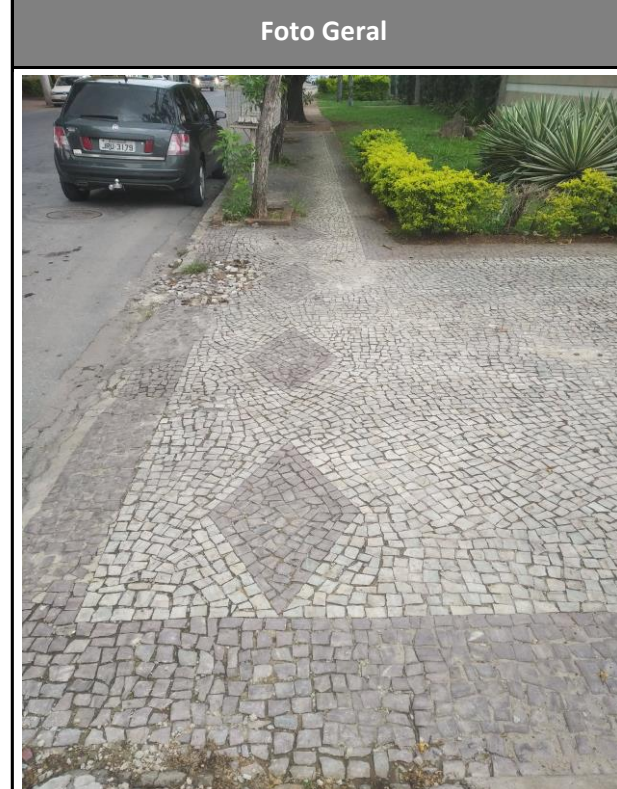
ID	Itens Avaliados	Respostas	Nota
P_1	O Mobiliário urbano está dentro da faixa de serviço de 70 cm ?	Sim	-
P_2	Qual a largura livre do Passeio ?	Entre 0.80 m e 1.20 m	4
P_3	Tipo de revestimento da calçada ?	Pedra Portuguesa	8
P_4	Existencia de Buracos ?	Poucos	5
P_5	Condições Gerais do Piso e meio-fio da calçada ?	Regular	5
P_6	Presença de desniveis ?	Médio	3
P_7	Tem rebaixamento de calçada para Pedestre ?	Não	10
P_8	Possui piso tátil ao longo da Calçada ?	Não	-
P_9	A calçada Possui Rebaixamento de Veiculos correto ?	Não	0
P_10	Existencia de altura livre menor que 2,10 m ?	Não	-
P_11	O Passeio está no padrao da SMPU ?	Não	0
P_12	A testada possui prática de estacionamento sobre o passeio ?	Sim	0
P_13	Existe algum dispositivo de Drenagem sobre a calçada ?	Não	0
P_14	Existe PED em frente a testada ?	Não	-
P_15	Existe FTP em frente a testada ?	Não	-
P_16	Classificação geral da calçada pelo pesquisador.	Regular	5
