Lote 4 - Rota: Raja Gabágia

FRATAR
ENGENHARIA CONSULTIVA

| Diagnóstico da Calçada | Qualidade do Serviço | |
| Endereço: Av. Raja Gabaglia, 1766 Data do Registro: 07/11/2019 11:24:49 Num. Lote CTM: 90986300140 | 44 | D |

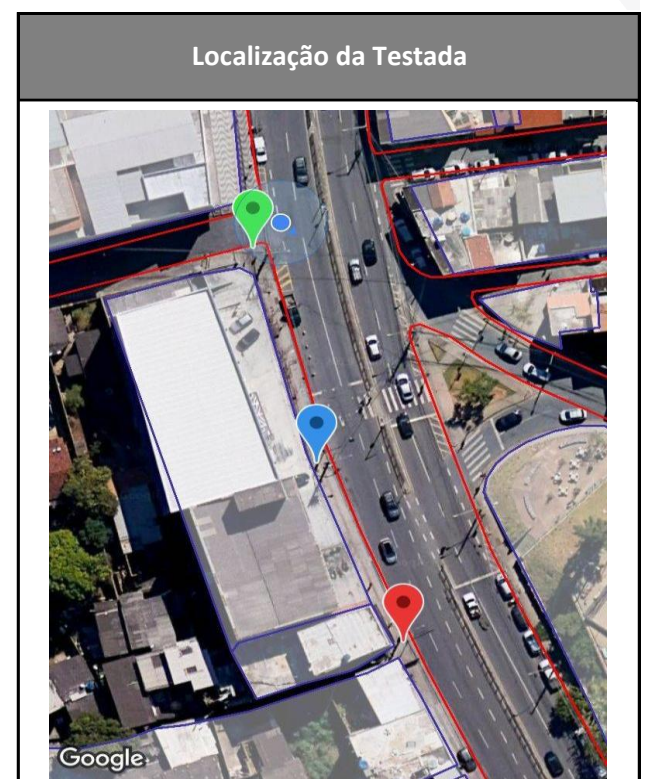
| ID | Itens Avaliados | Respostas | Nota |
|---|--|---|---|
| P_4 | Existencia de Buracos ? | Poucos | 5 |
| P_5 | Condições Gerais do Piso e meio-fio da calçada ? | Péssimo | 0 |
| P_9 | A calçada Possui Rebaixamento de Veiculos correto ? | Não | 0 |
| P_11 | O Passeio está no padrao da SMPU ? | Não | 0 |
| P_12 | A testada possui prática de estacionamento sobre o passeio ? | Sim | 0 |
| P_16 | Classificação geral da calçada pelo pesquisador. | Ruim | 0 |
