Diagnóstico da Calçada	Qualidade do Serviço	
Endereço: Av. Abílio Machado, 910	65	C
Data do Registro: 08/11/2019 11:10:13		
Num. Lote CTM: 130618900190

Lote 1 - Rota: Noroeste

FRATAR
ENGENHARIA CONSULTIVA

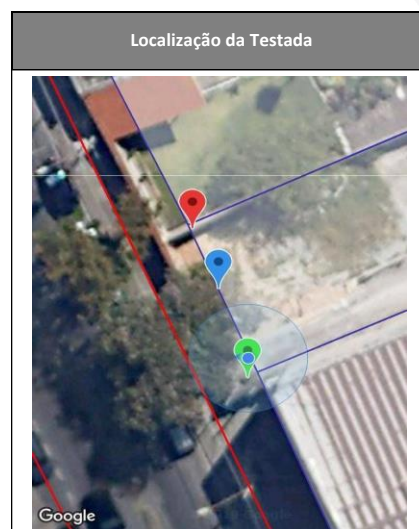
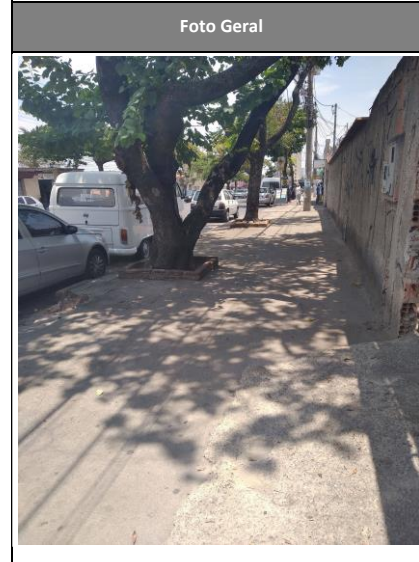
ID	Itens Avaliados	Respostas	Nota
P_1	O Mobiliário urbano está dentro da faixa de serviço de 70 cm ?	Sim	-
P_2	Qual a largura livre do Passeio ?	Acima de 1.50 m	10
P_3	Tipo de revestimento da calçada ?	Concreto	10
P_4	Existência de Buracos ?	Poucos	5
P_5	Condições Gerais do Piso e meio-fio da calçada ?	Regular	5
P_6	Presença de desníveis ?	Nenhum	10
P_7	Tem rebaixamento de calçada para Pedestre ?	Não	10
P_8	Possui piso tátil ao longo da Calçada ?	Não	-
P_9	A calçada Possui Rebaixamento de Veículos correto ?	Não	0
P_10	Existência de altura livre menor que 2,10 m ?	Não	-
P_11	O Passeio está no padrão da SMPU ?	Não	0
P_12	A testada possui prática de estacionamento sobre o passeio ?	Não	10
P_13	Existe algum dispositivo de Drenagem sobre a calçada ?	Não	0
P_14	Existe PED em frente a testada ?	Não	-
P_15	Existe FTP em frente a testada ?	Não	-
P_16	Classificação geral da calçada pelo pesquisador.	Regular	5
