Diagnóstico da Calçada	Qualidade do Serviço	
Endereço: Rua Rodrigues Caldas, s/nº	68	C
Data do Registro: 20/11/2019 17:09:08		
#N/D

Diagnóstico da Calçada	Qualidade do Serviço		Complemento do Diagnóstico
Endereço: Rua Rodrigues Caldas, s/nº Data do Registro: 20/11/2019 17:09:08 #N/D	68	C

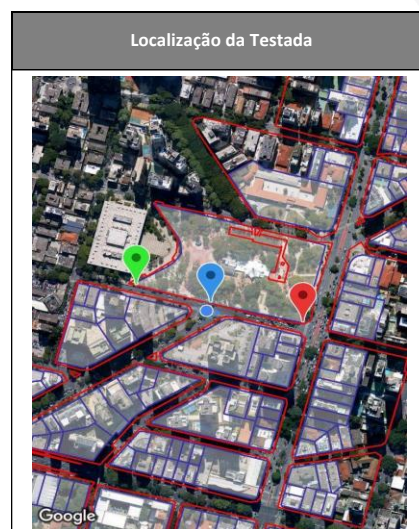
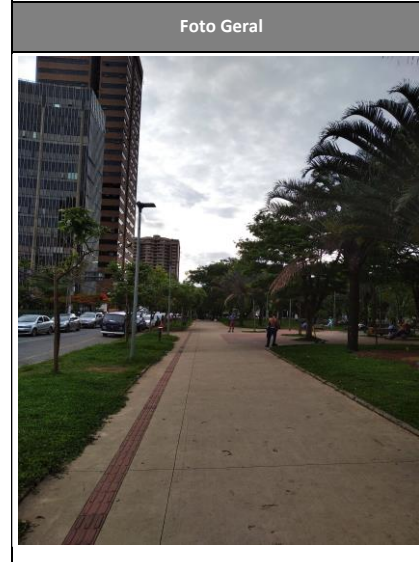
ID	Itens Avaliados	Respostas	Nota
P_1	O Mobiliário urbano está dentro da faixa de serviço de 70 cm ?	Sim	-
P_2	Qual a largura livre do Passeio ?	Acima de 1.50 m	10
P_3	Tipo de revestimento da calçada ?	Concreto	10
P_4	Existência de Buracos ?	Poucos	5
P_5	Condições Gerais do Piso e meio-fio da calçada ?	Ótimo(a)	10
P_6	Presença de desníveis ?	Nenhum	10
P_7	Tem rebaixamento de calçada para Pedestre ?	Sim	8
P_8	Possui piso tátil ao longo da Calçada ?	Sim	-
P_9	A calçada Possui Rebaixamento de Veículos correto ?	N.A	0
P_10	Existência de altura livre menor que 2,10 m ?	Não	-
P_11	O Passeio está no padrão da SMPU ?	Não	0
P_12	A testada possui prática de estacionamento sobre o passeio ?	Não	10
P_13	Existe algum dispositivo de Drenagem sobre a calçada ?	Sim	0
P_14	Existe PED em frente a testada ?	Não	-
P_15	Existe FTP em frente a testada ?	Sim	-
P_16	Classificação geral da calçada pelo pesquisador.	Ótimo(a)	10
