Diagnóstico da Calçada	Qualidade do Serviço	
Endereço: Rua Curitiba, 1422	76	B
Data do Registro: 12/11/2019 09:19:41		
#N/D

Diagnóstico da Calçada	Qualidade do Serviço		Complemento do Diagnóstico
Endereço: Rua Curitiba, 1422 Data do Registro: 12/11/2019 09:19:41 #N/D	76	B

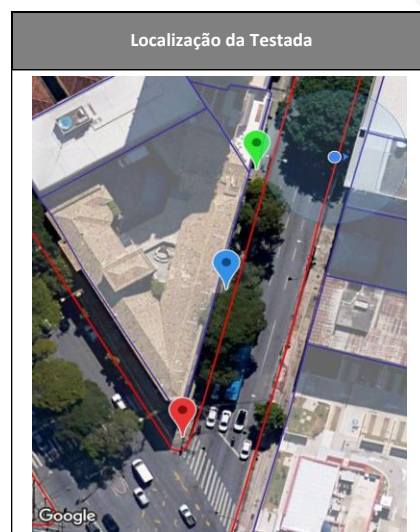
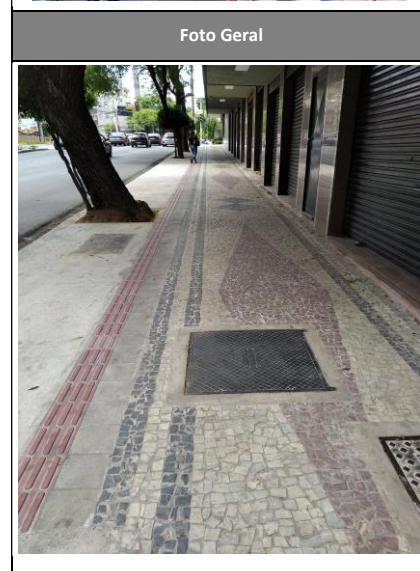
ID	Itens Avaliados	Respostas	Nota
P_1	O Mobiliário urbano está dentro da faixa de serviço de 70 cm ?	Sim	-
P_2	Qual a largura livre do Passeio ?	Acima de 1.50 m	10
P_3	Tipo de revestimento da caçada ?	Pedra Portuguesa	8
P_4	Existência de Buracos ?	Nenhum	10
P_5	Condições Gerais do Piso e meio-fio da calçada ?	Ótimo(a)	10
P_6	Presença de desníveis ?	Nenhum	10
P_7	Tem rebaixamento de calçada para Pedestre ?	Sim	8
P_8	Possui piso tátil ao longo da Calçada ?	Sim	-
P_9	A calçada Possui Rebaixamento de Veículos correto ?	N.A	0
P_10	Existência de altura livre menor que 2,10 m ?	Não	-
P_11	O Passeio está no padrão da SMPU ?	Não	0
P_12	A testada possui prática de estacionamento sobre o passeio ?	Não	10
P_13	Existe algum dispositivo de Drenagem sobre a calçada ?	Não	0
P_14	Existe PED em frente a testada ?	Não	-
P_15	Existe FTP em frente a testada ?	Sim	-
P_16	Classificação geral da calçada pelo pesquisador.	Ótimo(a)	10
