Lote 3 - Rota: Augusto de Lima

FRATAR
ENGENHARIA CONSULTIVA

| Diagnóstico da Calçada | Qualidade do Serviço | |
| Endereço: Av. Augusto de Lima, 1854 | 78 | B |

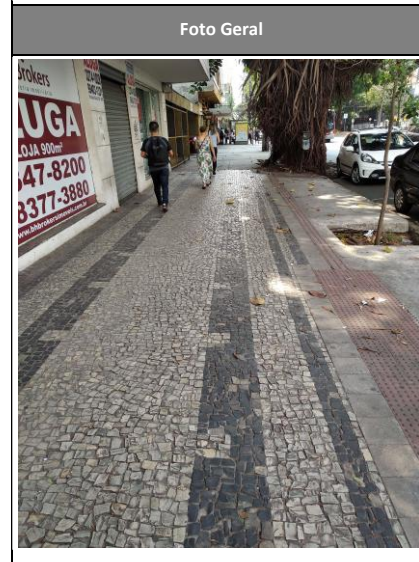
| ID | Itens Avaliados | Respostas | Nota |
|---|--|---|---|
| P_4 | Existência de Buracos ? | Poucos | 5 |
| P_11 | O Passeio está no padrão da SMPU ? | Não | 0 |
| P_16 | Classificação geral da calçada pelo pesquisador. | Regular | 5 |
