Diagnóstico da Calçada	Qualidade do Serviço	
Endereço: Av. Portugal, 1361	58	C
Data do Registro: 19/11/2019 13:12:59		
Num. Lote CTM: 200054800050

Diagnóstico da Calçada	Qualidade do Serviço		Complemento do Diagnóstico
Endereço: Av. Portugal, 1361 Data do Registro: 19/11/2019 13:12:59 Num. Lote CTM: 200054800050	58	C

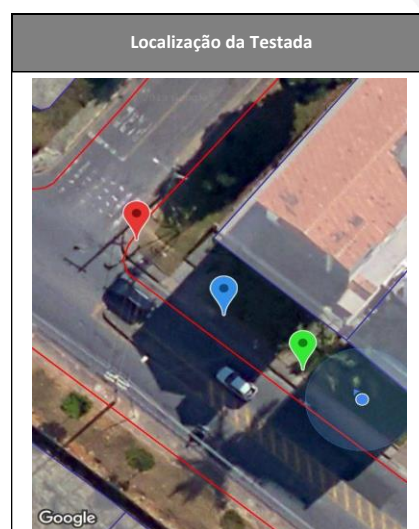
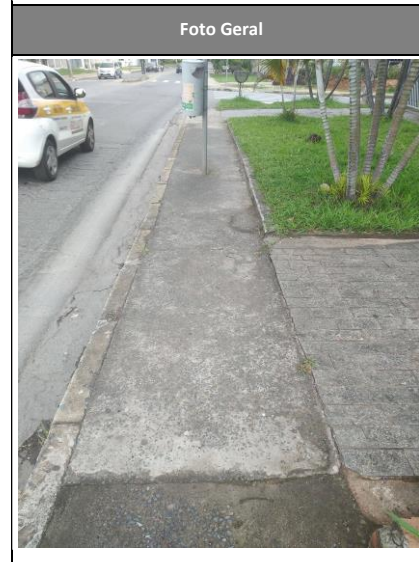
ID	Itens Avaliados	Respostas	Nota
P_1	O Mobiliário urbano está dentro da faixa de serviço de 70 cm ?	Sim	-
P_2	Qual a largura livre do Passeio ?	Entre 0.80 m e 1.20 m	4
P_3	Tipo de revestimento da calçada ?	Concreto	10
P_4	Existência de Buracos ?	Nenhum	10
P_5	Condições Gerais do Piso e meio-fio da calçada ?	Ótimo(a)	10
P_6	Presença de desníveis ?	Severo	0
P_7	Tem rebaixamento de calçada para Pedestre ?	Sim	4
P_8	Possui piso tátil ao longo da Calçada ?	Não	-
P_9	A calçada Possui Rebaixamento de Veículos correto ?	Não	0
P_10	Existência de altura livre menor que 2,10 m ?	Não	-
P_11	O Passeio está no padrão da SMPU ?	Não	0
P_12	A testada possui prática de estacionamento sobre o passeio ?	Não	10
P_13	Existe algum dispositivo de Drenagem sobre a calçada ?	Não	0
P_14	Existe PED em frente a testada ?	Não	-
P_15	Existe FTP em frente a testada ?	Não	-
P_16	Classificação geral da calçada pelo pesquisador.	Ótimo(a)	10
