# Lote 4 - Rota: Contorno

Diagnóstico da Calçada	Qualidade do Serviço	
Endereço: Av.Contorno, 6040	<b>65</b>	<b>C</b>
Data do Registro: 06/11/2019 16:19:11		
Num. Lote CTM: 10001600250

Diagnóstico da Calçada	Qualidade do Serviço		Complemento do Diagnóstico
<b>Endereço: Av.Contorno, 6040</b> <b>Data do Registro: 06/11/2019 16:19:11</b> <b>Num. Lote CTM: 10001600250</b>	<b>65</b>	<b>C</b>

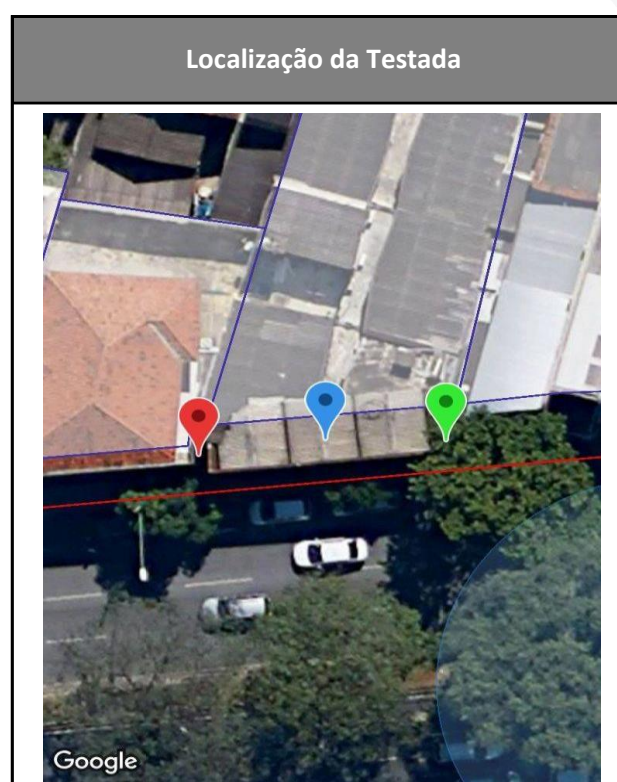
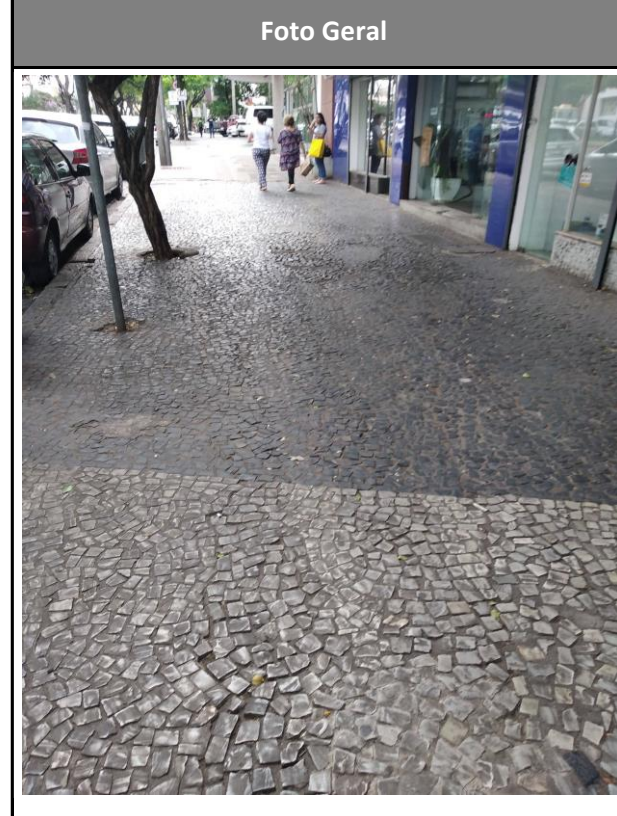
ID	Itens Avaliados	Respostas	Nota
P_1	O Mobiliário urbano está dentro da faixa de serviço de 70 cm ?	Sim	-
P_2	Qual a largura livre do Passeio ?	Acima de 1.50 m	10
P_3	Tipo de revestimento da calçada ?	Pedra Portuguesa	8
P_4	Existencia de Buracos ?	Poucos	5
P_5	Condições Gerais do Piso e meio-fio da calçada ?	Ótimo(a)	10
P_6	Presença de desniveis ?	Nenhum	10
P_7	Tem rebaixamento de calçada para Pedestre ?	Não	10
P_8	Possui piso tátil ao longo da Calçada ?	Não	-
P_9	A calçada Possui Rebaixamento de Veiculos correto ?	N.A	0
P_10	Existencia de altura livre menor que 2,10 m ?	Não	-
P_11	O Passeio está no padrao da SMPU ?	Não	0
P_12	A testada possui prática de estacionamento sobre o passeio ?	Não	10
P_13	Existe algum dispositivo de Drenagem sobre a calçada ?	Sim	0
P_14	Existe PED em frente a testada ?	Não	-
P_15	Existe FTP em frente a testada ?	Não	-
P_16	Classificação geral da calçada pelo pesquisador.	Ótimo(a)	10
