Diagnóstico da Calçada	Qualidade do Serviço	
Endereço: Av.Contorno, s/nº	61	C
Data do Registro: 30/10/2019 11:28:26		
Num. Lote CTM: 30811400220

Lote 4 - Rota: Contorno

FRATAR
ENGENHARIA CONSULTIVA

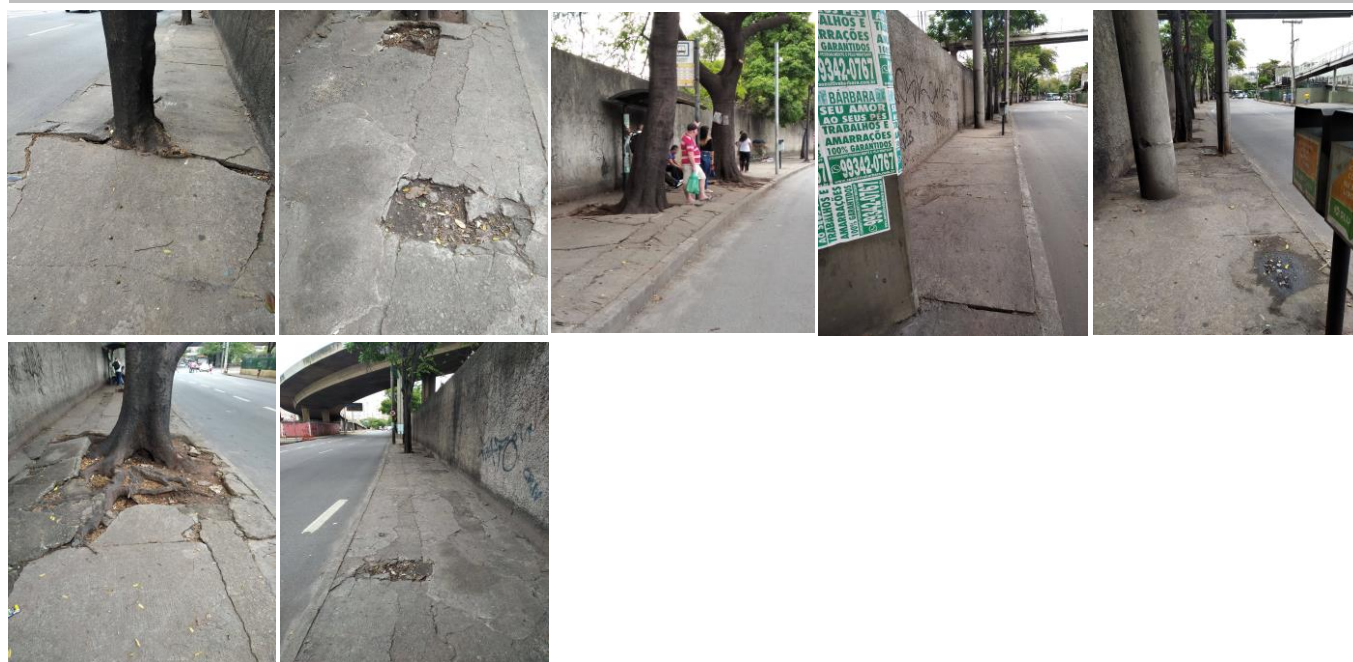
Fotos Complementares - Detalhes do Passeio

ID	Itens Avaliados	Respostas	Nota
P_1	O Mobiliário urbano está dentro da faixa de serviço de 70 cm ?	Não	-
P_2	Qual a largura livre do Passeio ?	Entre 1.20 m e 1.50 m	6
P_3	Tipo de revestimento da calçada ?	Concreto	10
P_4	Existência de Buracos ?	Poucos	5
P_5	Condições Gerais do Piso e meio-fio da calçada ?	Regular	5
P_6	Presença de desníveis ?	Nenhum	10
P_7	Tem rebaixamento de calçada para Pedestre ?	Não	10
P_8	Possui piso tátil ao longo da Calçada ?	Não	-
P_9	A calçada Possui Rebaixamento de Veículos correto ?	N.A	0
P_10	Existência de altura livre menor que 2,10 m ?	Não	-
P_11	O Passeio está no padrão da SMPU ?	Não	0
P_12	A testada possui prática de estacionamento sobre o passeio ?	Não	10
P_13	Existe algum dispositivo de Drenagem sobre a calçada ?	Não	0
P_14	Existe PED em frente a testada ?	Sim	-
P_15	Existe FTP em frente a testada ?	Não	-
P_16	Classificação geral da calçada pelo pesquisador.	Regular	5
