Diagnóstico da Calçada	Qualidade do Serviço	
Endereço: Av. Abílio Machado, 1163	55	C
Data do Registro: 11/11/2019 15:02:18		
Num. Lote CTM: 130057300450

Lote 1 - Rota: Noroeste

FRATAR
ENGENHARIA CONSULTIVA

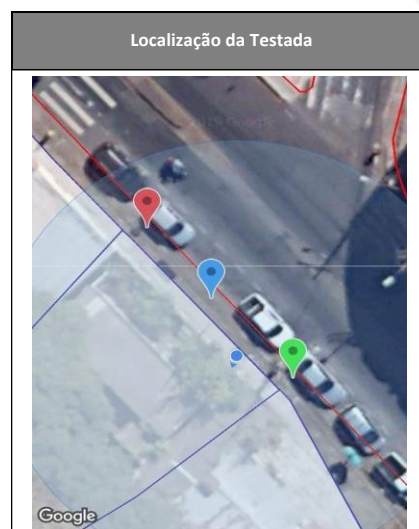
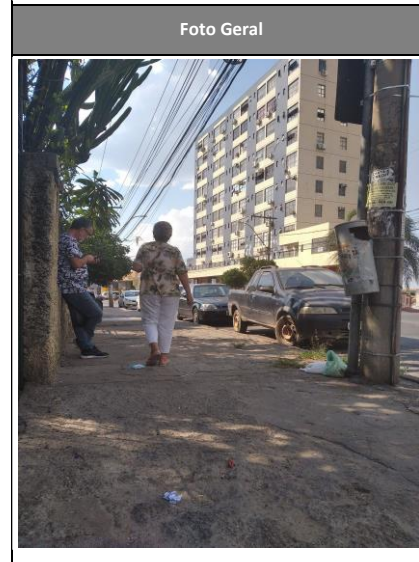
ID	Itens Avaliados	Respostas	Nota
P_1	O Mobiliário urbano está dentro da faixa de serviço de 70 cm ?	Sim	-
P_2	Qual a largura livre do Passeio ?	Acima de 1.50 m	10
P_3	Tipo de revestimento da calçada ?	Concreto	10
P_4	Existência de Buracos ?	Poucos	5
P_5	Condições Gerais do Piso e meio-fio da calçada ?	Péssimo	0
P_6	Presença de desníveis ?	Nenhum	10
P_7	Tem rebaixamento de calçada para Pedestre ?	Não	10
P_8	Possui piso tátil ao longo da Calçada ?	Não	-
P_9	A calçada Possui Rebaixamento de Veículos correto ?	N.A	0
P_10	Existência de altura livre menor que 2,10 m ?	Não	-
P_11	O Passeio está no padrão da SMPU ?	Não	0
P_12	A testada possui prática de estacionamento sobre o passeio ?	Não	10
P_13	Existe algum dispositivo de Drenagem sobre a calçada ?	Não	0
P_14	Existe PED em frente a testada ?	Não	-
P_15	Existe FTP em frente a testada ?	Não	-
P_16	Classificação geral da calçada pelo pesquisador.	Ruim	0
