Diagnóstico da Calçada	Qualidade do Serviço	
Endereço: Rua São Paulo, 900	<b>61</b>	<b>C</b>
Data do Registro: 08/11/2019 11:34:07		
Num. Lote CTM: 10386500370

Diagnóstico da Calçada	Qualidade do Serviço		Complemento do Diagnóstico
<b>Endereço: Rua São Paulo, 900</b> <b>Data do Registro: 08/11/2019 11:34:07</b> <b>Num. Lote CTM: 10386500370</b>	<b>61</b>	<b>C</b>

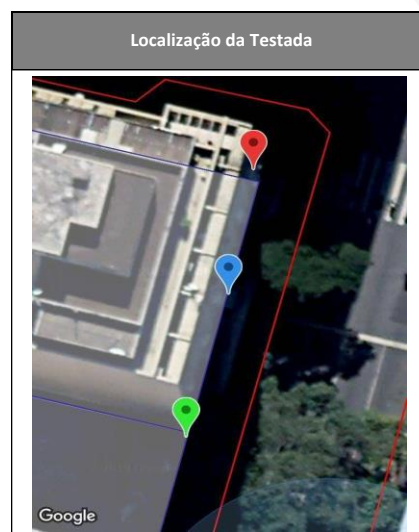
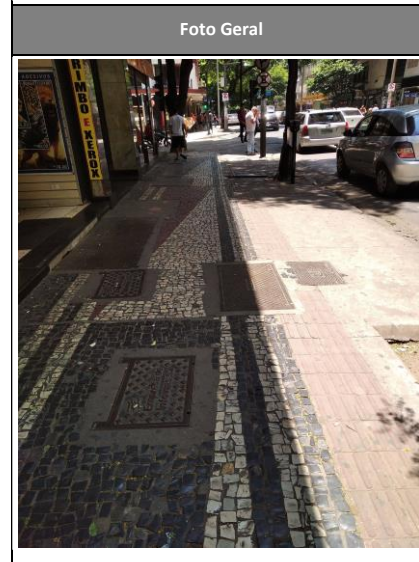
ID	Itens Avaliados	Respostas	Nota
P_1	O Mobiliário urbano está dentro da faixa de serviço de 70 cm ?	Sim	-
P_2	Qual a largura livre do Passeio ?	Acima de 1.50 m	10
P_3	Tipo de revestimento da calçada ?	Pedra Portuguesa	8
P_4	Existência de Buracos ?	Poucos	5
P_5	Condições Gerais do Piso e meio-fio da calçada ?	Regular	5
P_6	Presença de desníveis ?	Nenhum	10
P_7	Tem rebaixamento de calçada para Pedestre ?	Sim	8
P_8	Possui piso tátil ao longo da Calçada ?	Sim	-
P_9	A calçada Possui Rebaixamento de Veículos correto ?	N.A	0
P_10	Existência de altura livre menor que 2,10 m ?	Não	-
P_11	O Passeio está no padrão da SMPU ?	Não	0
P_12	A testada possui prática de estacionamento sobre o passeio ?	Não	10
P_13	Existe algum dispositivo de Drenagem sobre a calçada ?	Não	0
P_14	Existe PED em frente a testada ?	Não	-
P_15	Existe FTP em frente a testada ?	Sim	-
P_16	Classificação geral da calçada pelo pesquisador.	Regular	5
