Diagnóstico da Calçada	Qualidade do Serviço	
Endereço: Av. Nossa Sra. Do Carmo, 1885	<b>48</b>	<b>D</b>
Data do Registro: 12/11/2019 12:46:43		
Num. Lote CTM: 80219300110

Diagnóstico da Calçada	Qualidade do Serviço		Complemento do Diagnóstico
Endereço: Av. Nossa Sra. Do Carmo, 1885 Data do Registro: 12/11/2019 12:46:43 Num. Lote CTM: 80219300110	48	D

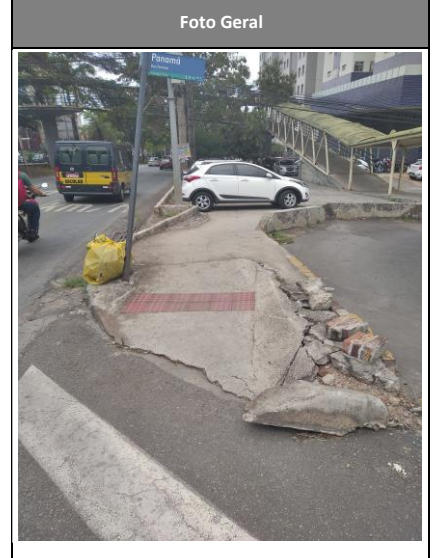
ID	Itens Avaliados	Respostas	Nota
P_1	O Mobiliário urbano está dentro da faixa de serviço de 70 cm ?	Não	-
P_2	Qual a largura livre do Passeio ?	Acima de 1.50 m	6
P_3	Tipo de revestimento da calçada ?	Concreto	10
P_4	Existência de Buracos ?	Poucos	10
P_5	Condições Gerais do Piso e meio-fio da calçada ?	Regular	5
P_6	Presença de desníveis ?	Nenhum	10
P_7	Tem rebaixamento de calçada para Pedestre ?	Sim	0
P_8	Possui piso tátil ao longo da Calçada ?	Não	-
P_9	A calçada Possui Rebaixamento de Veículos correto ?	Não	10
P_10	Existência de altura livre menor que 2,10 m ?	Não	-
P_11	O Passeio está no padrão da SMPU ?	Não	0
P_12	A testada possui prática de estacionamento sobre o passeio ?	Sim	10
P_13	Existe algum dispositivo de Drenagem sobre a calçada ?	Não	0
P_14	Existe PED em frente a testada ?	Não	-
P_15	Existe FTP em frente a testada ?	Não	-
P_16	Classificação geral da calçada pelo pesquisador.	Ruim	5
