Diagnóstico da Calçada	Qualidade do Serviço	
Endereço: Rua São Paulo, 1031	55	C
Data do Registro: 08/11/2019 07:48:03		
Num. Lote CTM: 10353400260

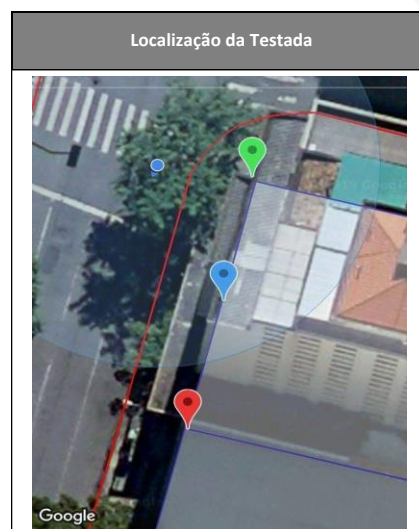
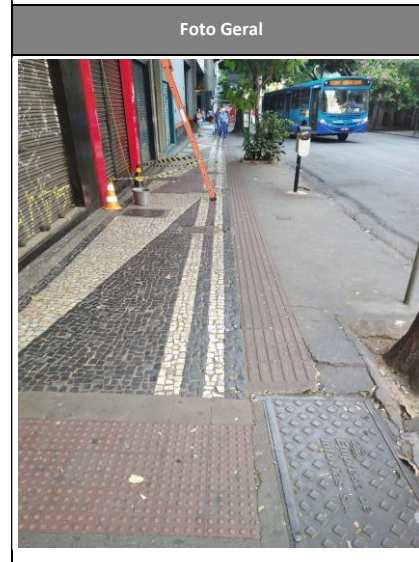
ID	Itens Avaliados	Respostas	Nota
P_1	O Mobiliário urbano está dentro da faixa de serviço de 70 cm ?	Sim	-
P_2	Qual a largura livre do Passeio ?	Acima de 1.50 m	10
P_3	Tipo de revestimento da calçada ?	Pedra Portuguesa	8
P_4	Existência de Buracos ?	Poucos	5
P_5	Condições Gerais do Piso e meio-fio da calçada ?	Regular	5
P_6	Presença de desníveis ?	Nenhum	10
P_7	Tem rebaixamento de calçada para Pedestre ?	Sim	7
P_8	Possui piso tátil ao longo da Calçada ?	Sim	-
P_9	A calçada Possui Rebaixamento de Veículos correto ?	N.A	0
P_10	Existência de altura livre menor que 2,10 m ?	Não	-
P_11	O Passeio está no padrão da SMPU ?	Não	0
P_12	A testada possui prática de estacionamento sobre o passeio ?	Não	10
P_13	Existe algum dispositivo de Drenagem sobre a calçada ?	Não	0
P_14	Existe PED em frente a testada ?	Não	-
P_15	Existe FTP em frente a testada ?	Sim	-
P_16	Classificação geral da calçada pelo pesquisador.	Ruim	0
