# Lote 4 - Rota: Contorno

**FRATAR**  
ENGENHARIA CONSULTIVA

Diagnóstico da Calçada	Qualidade do Serviço	
Endereço: Av.Contorno, 8686	<b>45</b>	<b>D</b>
Data do Registro: 29/10/2019 13:42:48		
Num. Lote CTM: 10102100110

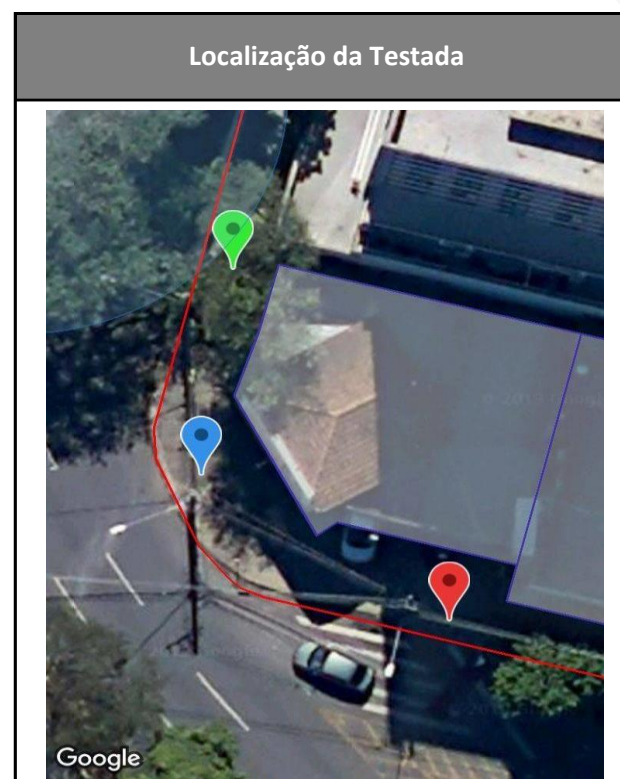
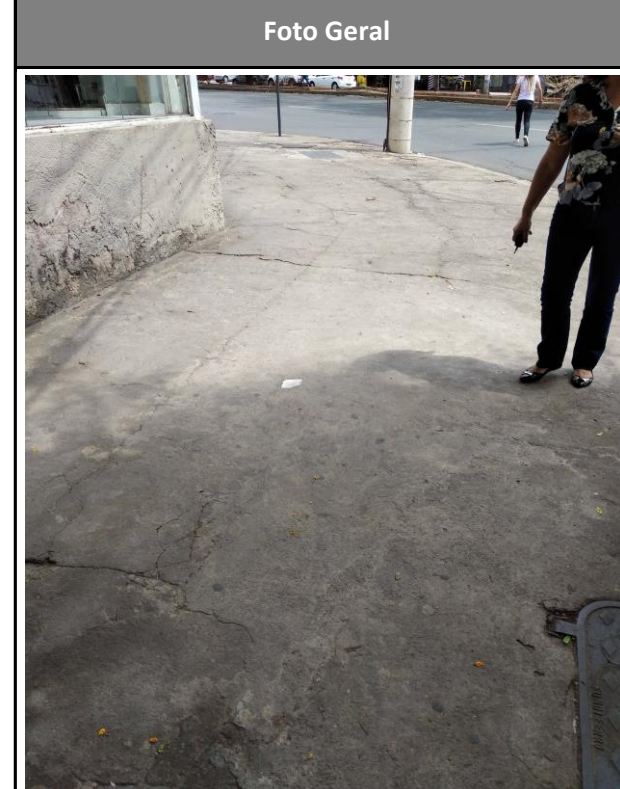
ID	Itens Avaliados	Respostas	Nota
P_1	O Mobiliário urbano está dentro da faixa de serviço de 70 cm ?	Sim	-
P_2	Qual a largura livre do Passeio ?	Acima de 1.50 m	10
P_3	Tipo de revestimento da calçada ?	Concreto	10
P_4	Existencia de Buracos ?	Poucos	5
P_5	Condições Gerais do Piso e meio-fio da calçada ?	Regular	5
P_6	Presença de desniveis ?	Nenhum	10
P_7	Tem rebaixamento de calçada para Pedestre ?	Não, mas deveria ter.	0
P_8	Possui piso tátil ao longo da Calçada ?	Não	-
P_9	A calçada Possui Rebaixamento de Veiculos correto ?	Não	0
P_10	Existencia de altura livre menor que 2,10 m ?	Não	-
P_11	O Passeio está no padrao da SMPU ?	Não	0
P_12	A testada possui prática de estacionamento sobre o passeio ?	Sim	0
P_13	Existe algum dispositivo de Drenagem sobre a calçada ?	Não	0
P_14	Existe PED em frente a testada ?	Não	-
P_15	Existe FTP em frente a testada ?	Sim	-
P_16	Classificação geral da calçada pelo pesquisador.	Regular	5
