Diagnóstico da Calçada	Qualidade do Serviço	
Endereço: Av. Cristovão Colombo, 373	<b>58</b>	<b>C</b>
Data do Registro: 02/11/2019 12:54:28		
Num. Lote CTM: 10034700190

Diagnóstico da Calçada	Qualidade do Serviço		Complemento do Diagnóstico
<b>Endereço: Av. Cristovão Colombo, 373</b> <b>Data do Registro: 02/11/2019 12:54:28</b> <b>Num. Lote CTM: 10034700190</b>	<b>58</b>	<b>C</b>

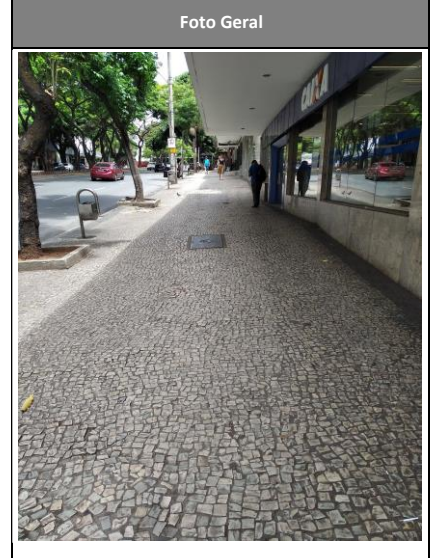
ID	Itens Avaliados	Respostas	Nota
P_1	O Mobiliário urbano está dentro da faixa de serviço de 70 cm ?	Sim	-
P_2	Qual a largura livre do Passeio ?	Acima de 1.50 m	10
P_3	Tipo de revestimento da caçada ?	Pedra Portuguesa	8
P_4	Existência de Buracos ?	Poucos	10
P_5	Condições Gerais do Piso e meio-fio da calçada ?	Regular	5
P_6	Presença de desníveis ?	Leve	10
P_7	Tem rebaixamento de calçada para Pedestre ?	Sim	10
P_8	Possui piso tátil ao longo da Calçada ?	Não	-
P_9	A calçada Possui Rebaixamento de Veículos correto ?	N.A	0
P_10	Existência de altura livre menor que 2,10 m ?	Não	-
P_11	O Passeio está no padrão da SMPU ?	Não	0
P_12	A testada possui prática de estacionamento sobre o passeio ?	Não	10
P_13	Existe algum dispositivo de Drenagem sobre a calçada ?	Não	0
P_14	Existe PED em frente a testada ?	Não	-
P_15	Existe FTP em frente a testada ?	Sim	-
P_16	Classificação geral da calçada pelo pesquisador.	Regular	5
