Diagnóstico da Calçada		Qualidade do Serviço	
Endereço: Rua Santos Barreto, 42		<b>77</b>	<b>B</b>
Data do Registro: 20/11/2019 15:44:46			
#N/D

Diagnóstico da Calçada	Qualidade do Serviço		Complemento do Diagnóstico
Endereço: Rua Santos Barreto, 42 Data do Registro: 20/11/2019 15:44:46 #N/D	77	B

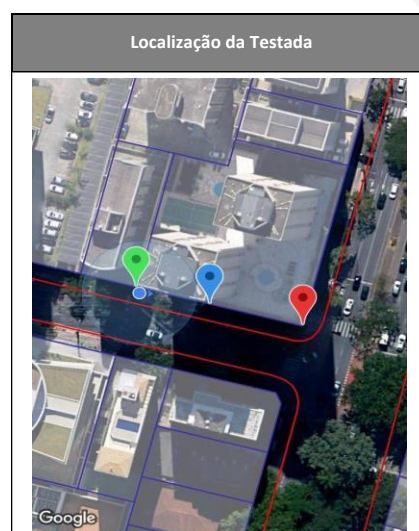
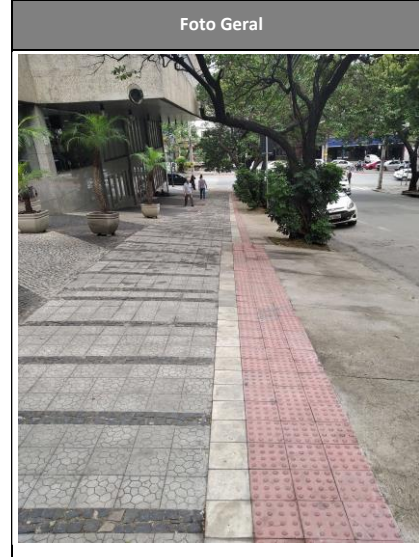
ID	Itens Avaliados	Respostas	Nota
P_1	O Mobiliário urbano está dentro da faixa de serviço de 70 cm ?	Sim	-
P_2	Qual a largura livre do Passeio ?	Acima de 1.50 m	10
P_3	Tipo de revestimento da caçada ?	Ladrilho Hidráulico	10
P_4	Existência de Buracos ?	Nenhum	10
P_5	Condições Gerais do Piso e meio-fio da calçada ?	Ótimo(a)	10
P_6	Presença de desníveis ?	Nenhum	10
P_7	Tem rebaixamento de calçada para Pedestre ?	Sim	7
P_8	Possui piso tátil ao longo da Calçada ?	Sim	-
P_9	A calçada Possui Rebaixamento de Veículos correto ?	Não	0
P_10	Existência de altura livre menor que 2,10 m ?	Não	-
P_11	O Passeio está no padrão da SMPU ?	Não	0
P_12	A testada possui prática de estacionamento sobre o passeio ?	Não	10
P_13	Existe algum dispositivo de Drenagem sobre a calçada ?	Não	0
P_14	Existe PED em frente a testada ?	Não	-
P_15	Existe FTP em frente a testada ?	Sim	-
P_16	Classificação geral da calçada pelo pesquisador.	Ótimo(a)	10
