Diagnóstico da Calçada	Qualidade do Serviço	
Endereço: Av. Afonso Pena, 540	<b>73</b>	<b>B</b>
Data do Registro: 04/11/2019 11:12:25		
Num. Lote CTM: 10466600120

# Lote 5 - Rota: Afonso Pena

**FRATAR**  
ENGENHARIA CONSULTIVA

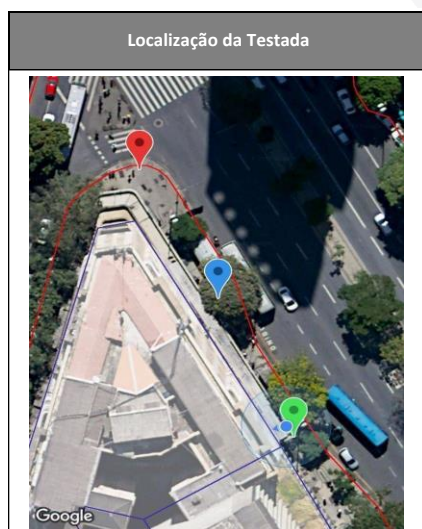
ID	Itens Avaliados	Respostas	Nota
P_1	O Mobiliário urbano está dentro da faixa de serviço de 70 cm ?	Sim	-
P_2	Qual a largura livre do Passeio ?	Acima de 1.50 m	10
P_3	Tipo de revestimento da calçada ?	Pedra Portuguesa	8
P_4	Existência de Buracos ?	Poucos	10
P_5	Condições Gerais do Piso e meio-fio da calçada ?	Ótimo(a)	10
P_6	Presença de desníveis ?	Nenhum	10
P_7	Tem rebaixamento de calçada para Pedestre ?	Não	10
P_8	Possui piso tátil ao longo da Calçada ?	Não	-
P_9	A calçada Possui Rebaixamento de Veículos correto ?	N.A	0
P_10	Existência de altura livre menor que 2,10 m ?	Não	-
P_11	O Passeio está no padrão da SMPU ?	Não	0
P_12	A testada possui prática de estacionamento sobre o passeio ?	Não	10
P_13	Existe algum dispositivo de Drenagem sobre a calçada ?	Sim	0
P_14	Existe PED em frente a testada ?	Sim	-
P_15	Existe FTP em frente a testada ?	Não	-
P_16	Classificação geral da calçada pelo pesquisador.	Ótimo(a)	10
