Diagnóstico da Calçada	Qualidade do Serviço	
Endereço: Av. Cristovão Colombo, 317	60	C
Data do Registro: 03/11/2019 17:30:45		
Num. Lote CTM: 10088200080

Diagnóstico da Calçada	Qualidade do Serviço		Complemento do Diagnóstico
Endereço: Av. Cristovão Colombo, 317 Data do Registro: 03/11/2019 17:30:45 Num. Lote CTM: 10088200080	60	C

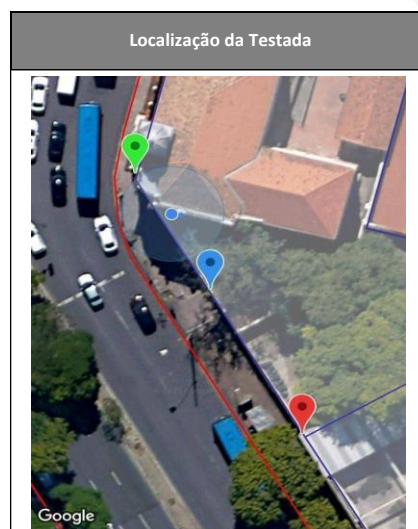
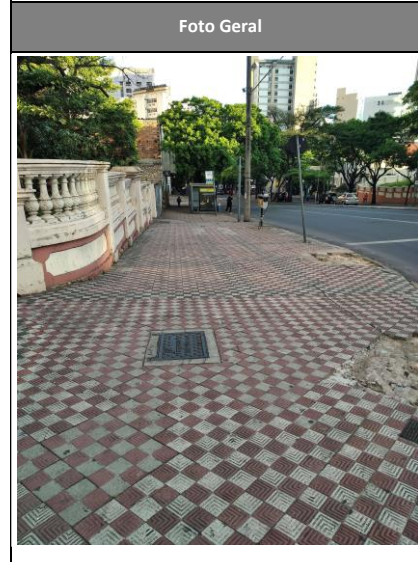
ID	Itens Avaliados	Respostas	Nota
P_1	O Mobiliário urbano está dentro da faixa de serviço de 70 cm ?	Sim	-
P_2	Qual a largura livre do Passeio ?	Acima de 1.50 m	10
P_3	Tipo de revestimento da calçada ?	Ladrilho Hidráulico	10
P_4	Existência de Buracos ?	Poucos	5
P_5	Condições Gerais do Piso e meio-fio da calçada ?	Ótimo(a)	10
P_6	Presença de desníveis ?	Severo	10
P_7	Tem rebaixamento de calçada para Pedestre ?	Não	10
P_8	Possui piso tátil ao longo da Calçada ?	Não	-
P_9	A calçada Possui Rebaixamento de Veículos correto ?	Não	0
P_10	Existência de altura livre menor que 2,10 m ?	Não	-
P_11	O Passeio está no padrão da SMPU ?	Não	0
P_12	A testada possui prática de estacionamento sobre o passeio ?	Não	10
P_13	Existe algum dispositivo de Drenagem sobre a calçada ?	Não	0
P_14	Existe PED em frente a testada ?	Não	-
P_15	Existe FTP em frente a testada ?	Não	-
P_16	Classificação geral da calçada pelo pesquisador.	Regular	10
