Lote 4 - Rota: Raja Gabaglia

Diagnóstico da Calçada	Qualidade do Serviço	
Endereço: Av. Raja Gabaglia, 1900	66	C
Data do Registro: 07/11/2019 11:51:49		
Num. Lote CTM: 90742300170

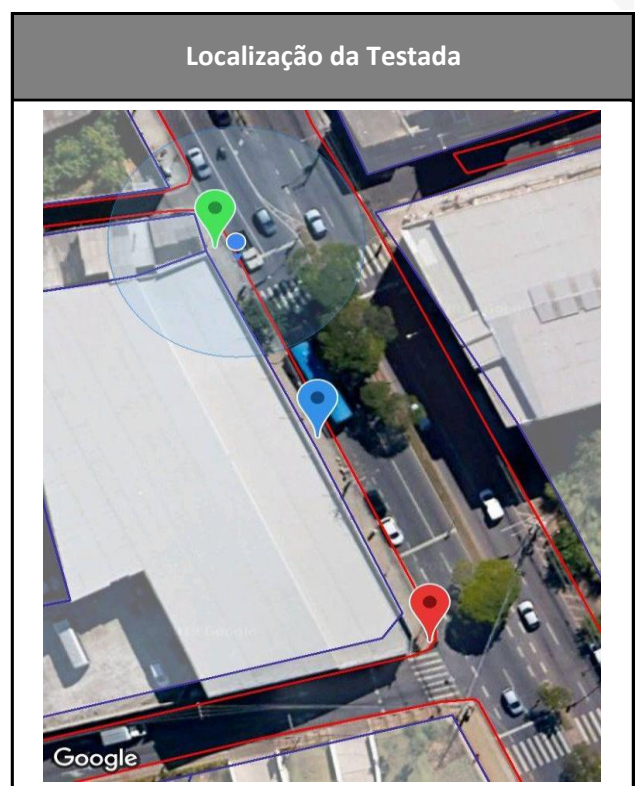
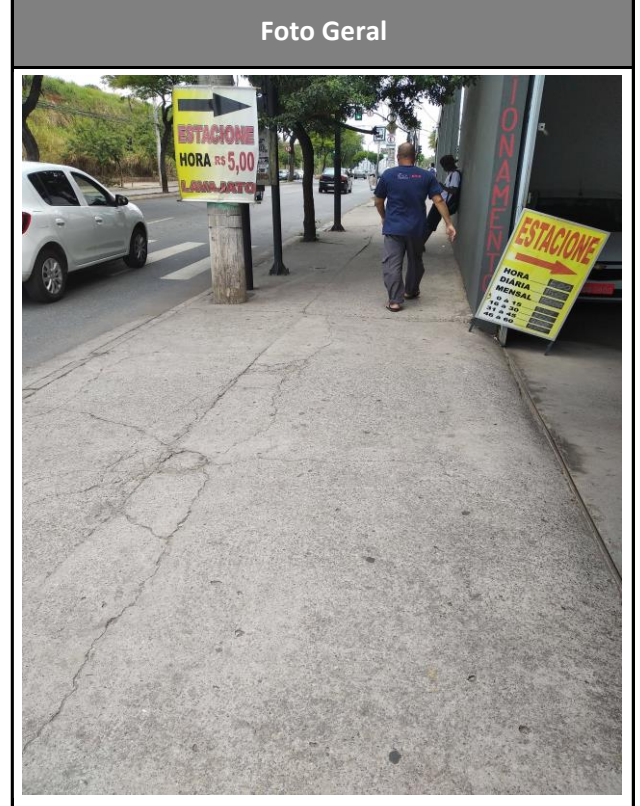
ID	Itens Avaliados	Respostas	Nota
P_1	O Mobiliário urbano está dentro da faixa de serviço de 70 cm ?	Sim	-
P_2	Qual a largura livre do Passeio ?	Acima de 1.50 m	10
P_3	Tipo de revestimento da calçada ?	Concreto	10
P_4	Existencia de Buracos ?	Poucos	5
P_5	Condições Gerais do Piso e meio-fio da calçada ?	Ótimo(a)	10
P_6	Presença de desniveis ?	Médio	3
P_7	Tem rebaixamento de calçada para Pedestre ?	Sim	8
P_8	Possui piso tátil ao longo da Calçada ?	Não	-
P_9	A calçada Possui Rebaixamento de Veiculos correto ?	Não	0
P_10	Existencia de altura livre menor que 2,10 m ?	Não	-
P_11	O Passeio está no padrao da SMPU ?	Não	0
P_12	A testada possui prática de estacionamento sobre o passeio ?	Não	10
P_13	Existe algum dispositivo de Drenagem sobre a calçada ?	Não	0
P_14	Existe PED em frente a testada ?	Sim	-
P_15	Existe FTP em frente a testada ?	Sim	-
P_16	Classificação geral da calçada pelo pesquisador.	Ótimo(a)	10
