# Lote 4 - Rota: Contorno

**FRATAR**  
ENGENHARIA CONSULTIVA

| Diagnóstico da Calçada | Qualidade do Serviço | |
| Endereço: Av.Contorno, 15<br>Data do Registro: 04/11/2019 14:49:19<br>Num. Lote CTM: 10492800235 | <b>83</b> | <b>B</b> |

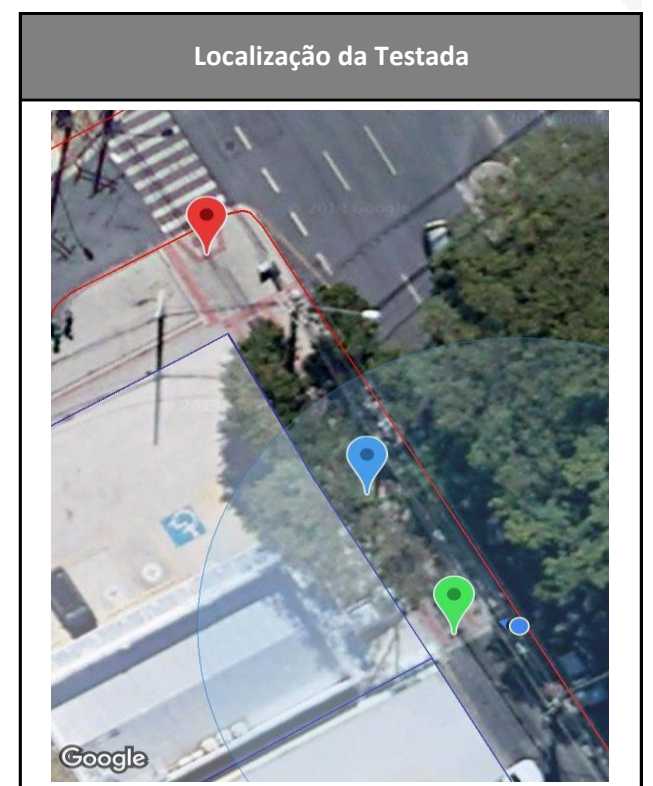
| ID | Itens Avaliados | Respostas | Nota |
|---|--|---|---|
| P_4 | Existencia de Buracos ? | Poucos | 5 |
| P_11 | O Passeio está no padrao da SMPU ? | Não | 0 |
| P_13 | Existe algum dispositivo de Drenagem sobre a calçada ? | Não | 0 |
