Diagnóstico da Calçada		Qualidade do Serviço	
Endereço: Rua Sena Madureira, 130		78	B
Data do Registro: 28/10/2019 09:49:55			
Num. Lote CTM: 140245500025

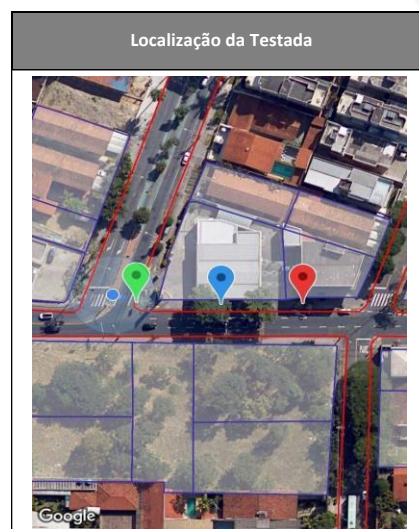
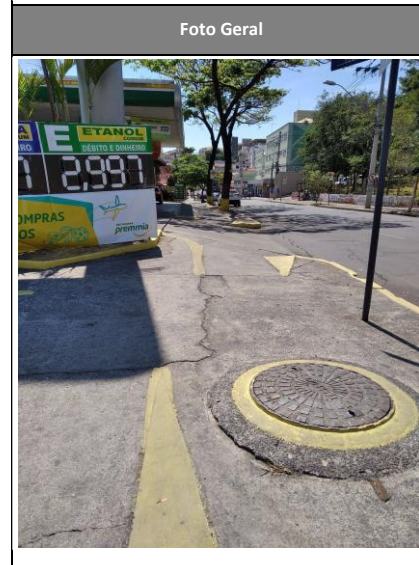
ID	Itens Avaliados	Respostas	Nota
P_1	O Mobiliário urbano está dentro da faixa de serviço de 70 cm ?	Sim	-
P_2	Qual a largura livre do Passeio ?	Entre 1.20 m e 1.50 m	6
P_3	Tipo de revestimento da calçada ?	Concreto	10
P_4	Existência de Buracos ?	Poucos	5
P_5	Condições Gerais do Piso e meio-fio da calçada ?	Ótimo(a)	10
P_6	Presença de desníveis ?	Leve	7
P_7	Tem rebaixamento de calçada para Pedestre ?	Não	10
P_8	Possui piso tátil ao longo da Calçada ?	Não	-
P_9	A calçada Possui Rebaixamento de Veículos correto ?	Sim	10
P_10	Existência de altura livre menor que 2,10 m ?	Não	-
P_11	O Passeio está no padrão da SMPU ?	Não	0
P_12	A testada possui prática de estacionamento sobre o passeio ?	Não	10
P_13	Existe algum dispositivo de Drenagem sobre a calçada ?	Não	0
P_14	Existe PED em frente a testada ?	Não	-
P_15	Existe FTP em frente a testada ?	Não	-
P_16	Classificação geral da calçada pelo pesquisador.	Ótimo(a)	10
