# Lote 4 - Rota: Contorno

Diagnóstico da Calçada	Qualidade do Serviço	
Endereço: Av.Contorno, 3526	<b>57</b>	<b>C</b>
Data do Registro: 09/11/2019 14:54:11		
Num. Lote CTM: 10398100330

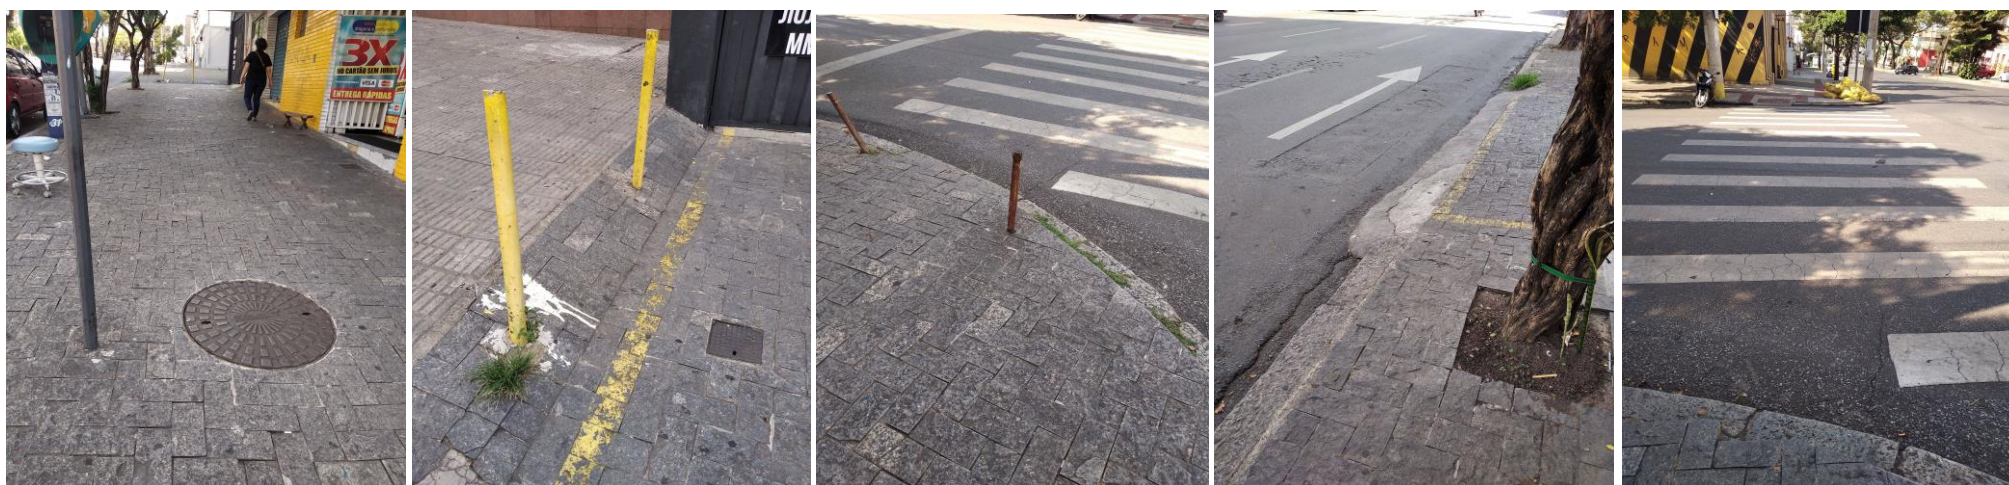
## Fotos Complementares - Detalhes do Passeio

ID	Itens Avaliados	Respostas	Nota
P_1	O Mobiliário urbano está dentro da faixa de serviço de 70 cm ?	Sim	-
P_2	Qual a largura livre do Passeio ?	Acima de 1.50 m	10
P_3	Tipo de revestimento da calçada ?	Outro	0
P_4	Existencia de Buracos ?	Nenhum	10
P_5	Condições Gerais do Piso e meio-fio da calçada ?	Ótimo(a)	10
P_6	Presença de desniveis ?	Leve	7
P_7	Tem rebaixamento de calçada para Pedestre ?	Não, mas deveria ter.	0
P_8	Possui piso tátil ao longo da Calçada ?	Não	-
P_9	A calçada Possui Rebaixamento de Veiculos correto ?	Não	0
P_10	Existencia de altura livre menor que 2,10 m ?	Não	-
P_11	O Passeio está no padrao da SMPU ?	Não	0
P_12	A testada possui prática de estacionamento sobre o passeio ?	Não	10
P_13	Existe algum dispositivo de Drenagem sobre a calçada ?	Não	0
P_14	Existe PED em frente a testada ?	Não	-
P_15	Existe FTP em frente a testada ?	Sim	-
P_16	Classificação geral da calçada pelo pesquisador.	Ótimo(a)	10
