| Diagnóstico da Calçada | Qualidade do Serviço | |
| Endereço: Av. João Pinheiro, 19 | 50 | D |
| Data do Registro: 30/10/2019 10:57:35 | | |
| Num. Lote CTM: 10323100160 | | |

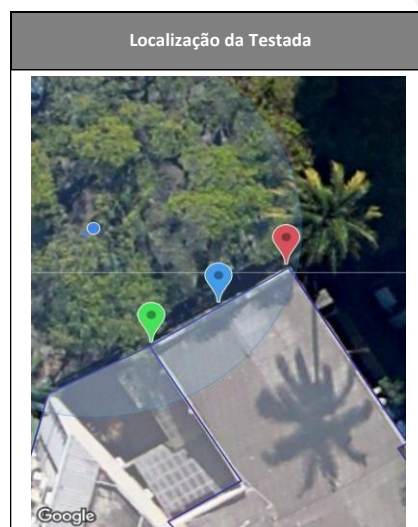
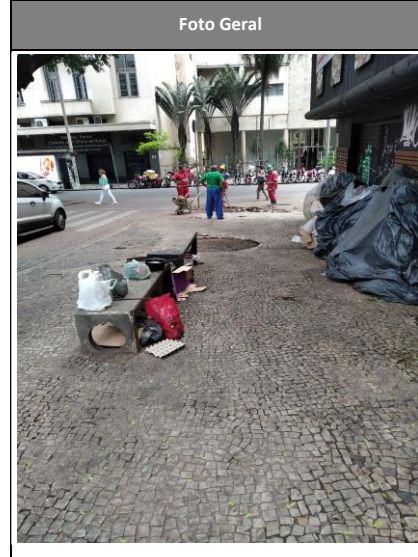
| ID | Itens Avaliados | Respostas | Nota |
|---|--|---|---|
| P_4 | Existência de Buracos ? | Poucos | 5 |
| P_5 | Condições Gerais do Piso e meio-fio da calçada ? | Péssimo | 5 |
| P_11 | O Passeio está no padrão da SMPU ? | Não | 0 |
| P_16 | Classificação geral da calçada pelo pesquisador. | Ruim | 0 |
