Diagnóstico da Calçada	Qualidade do Serviço	
Endereço: Av. João Pinheiro, 244	62	C
Data do Registro: 02/11/2019 08:39:54		
Num. Lote CTM: 10281900455

Diagnóstico da Calçada	Qualidade do Serviço		Complemento do Diagnóstico
Endereço: Av. João Pinheiro, 244 Data do Registro: 02/11/2019 08:39:54 Num. Lote CTM: 10281900455	62	C

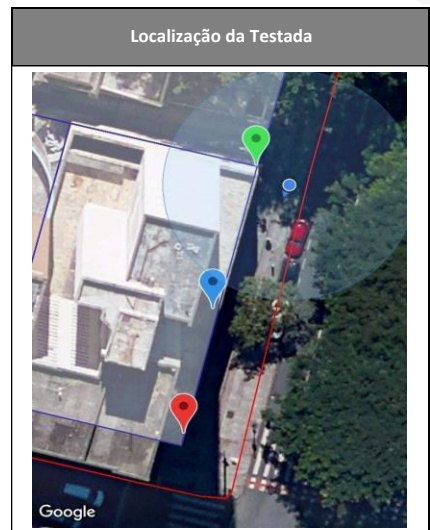
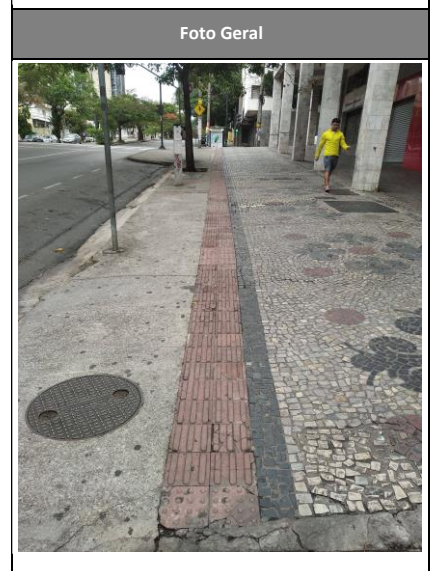
ID	Itens Avaliados	Respostas	Nota
P_1	O Mobiliário urbano está dentro da faixa de serviço de 70 cm ?	Sim	-
P_2	Qual a largura livre do Passeio ?	Acima de 1.50 m	10
P_3	Tipo de revestimento da calçada ?	Pedra Portuguesa	8
P_4	Existência de Buracos ?	Poucos	5
P_5	Condições Gerais do Piso e meio-fio da calçada ?	Regular	5
P_6	Presença de desníveis ?	Nenhum	10
P_7	Tem rebaixamento de calçada para Pedestre ?	Sim	10
P_8	Possui piso tátil ao longo da Calçada ?	Sim	-
P_9	A calçada Possui Rebaixamento de Veículos correto ?	Não	0
P_10	Existência de altura livre menor que 2,10 m ?	Não	-
P_11	O Passeio está no padrão da SMPU ?	Não	0
P_12	A testada possui prática de estacionamento sobre o passeio ?	Não	10
P_13	Existe algum dispositivo de Drenagem sobre a calçada ?	Não	0
P_14	Existe PED em frente a testada ?	Não	-
P_15	Existe FTP em frente a testada ?	Sim	-
P_16	Classificação geral da calçada pelo pesquisador.	Regular	5
