Lote 1 - Rota: Padre Pedro Pinto

Diagnóstico da Calçada	Qualidade do Serviço	
Endereço: Rua Padre Pedro Pinto, 1725	62	C
Data do Registro: 21/11/2019 12:29:49		
Num. Lote CTM: 190394300590

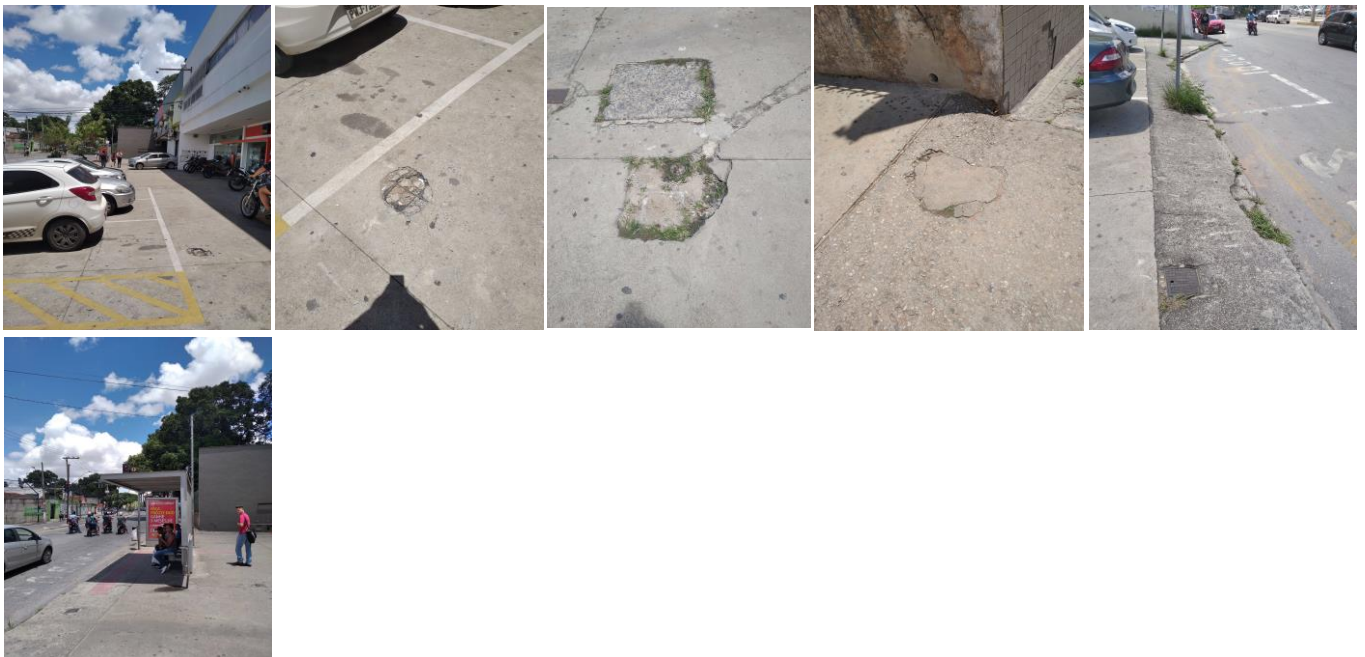
Fotos Complementares - Detalhes do Passeio

ID	Itens Avaliados	Respostas	Nota
P_1	O Mobiliário urbano está dentro da faixa de serviço de 70 cm ?	Sim	-
P_2	Qual a largura livre do Passeio ?	Acima de 1.50 m	10
P_3	Tipo de revestimento da calçada ?	Concreto	10
P_4	Existência de Buracos ?	Poucos	5
P_5	Condições Gerais do Piso e meio-fio da calçada ?	Ótimo(a)	10
P_6	Presença de desníveis ?	Leve	7
P_7	Tem rebaixamento de calçada para Pedestre ?	Não	10
P_8	Possui piso tátil ao longo da Calçada ?	Não	-
P_9	A calçada Possui Rebaixamento de Veículos correto ?	Não	0
P_10	Existência de altura livre menor que 2,10 m ?	Não	-
P_11	O Passeio está no padrão da SMPU ?	Não	0
P_12	A testada possui prática de estacionamento sobre o passeio ?	Sim	0
P_13	Existe algum dispositivo de Drenagem sobre a calçada ?	Não	0
P_14	Existe PED em frente a testada ?	Sim	-
P_15	Existe FTP em frente a testada ?	Não	-
P_16	Classificação geral da calçada pelo pesquisador.	Ótimo(a)	10
