Diagnóstico da Calçada	Qualidade do Serviço	
Endereço: Av. Ivaí, 477	65	C
Data do Registro: 12/11/2019 13:51:19		
Num. Lote CTM: 130580000610

Lote 1 - Rota: Noroeste

FRATAR
ENGENHARIA CONSULTIVA

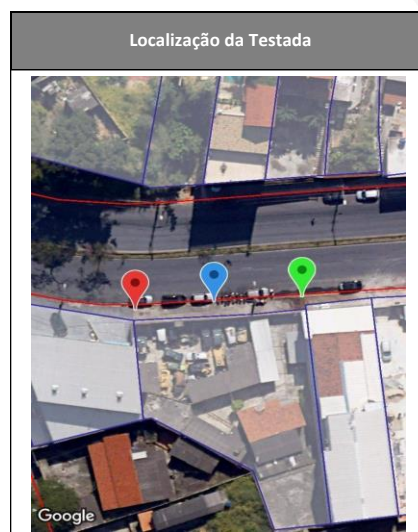
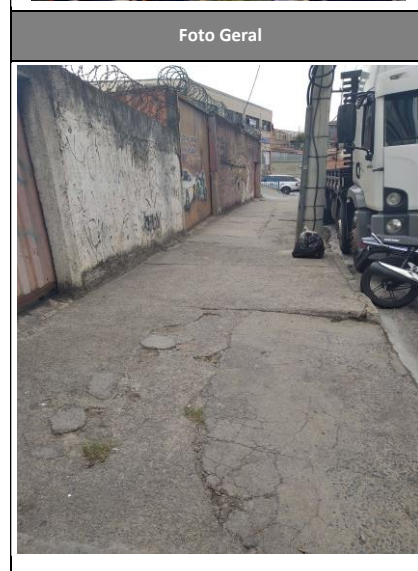
ID	Itens Avaliados	Respostas	Nota
P_1	O Mobiliário urbano está dentro da faixa de serviço de 70 cm ?	Sim	-
P_2	Qual a largura livre do Passeio ?	Acima de 1.50 m	10
P_3	Tipo de revestimento da calçada ?	Concreto	10
P_4	Existência de Buracos ?	Poucos	5
P_5	Condições Gerais do Piso e meio-fio da calçada ?	Regular	5
P_6	Presença de desníveis ?	Nenhum	10
P_7	Tem rebaixamento de calçada para Pedestre ?	Não	10
P_8	Possui piso tátil ao longo da Calçada ?	Não	-
P_9	A calçada Possui Rebaixamento de Veículos correto ?	Não	0
P_10	Existência de altura livre menor que 2,10 m ?	Não	-
P_11	O Passeio está no padrão da SMPU ?	Não	0
P_12	A testada possui prática de estacionamento sobre o passeio ?	Não	10
P_13	Existe algum dispositivo de Drenagem sobre a calçada ?	Não	0
P_14	Existe PED em frente a testada ?	Não	-
P_15	Existe FTP em frente a testada ?	Não	-
P_16	Classificação geral da calçada pelo pesquisador.	Regular	5
