Diagnóstico da Calçada	Qualidade do Serviço	
Endereço: Av. Portugal, s/nº	57	C
Data do Registro: 19/11/2019 14:03:26		
Num. Lote CTM: 200063600270

Diagnóstico da Calçada	Qualidade do Serviço		Complemento do Diagnóstico
Endereço: Av. Portugal, s/nº Data do Registro: 19/11/2019 14:03:26 Num. Lote CTM: 200063600270	57	C

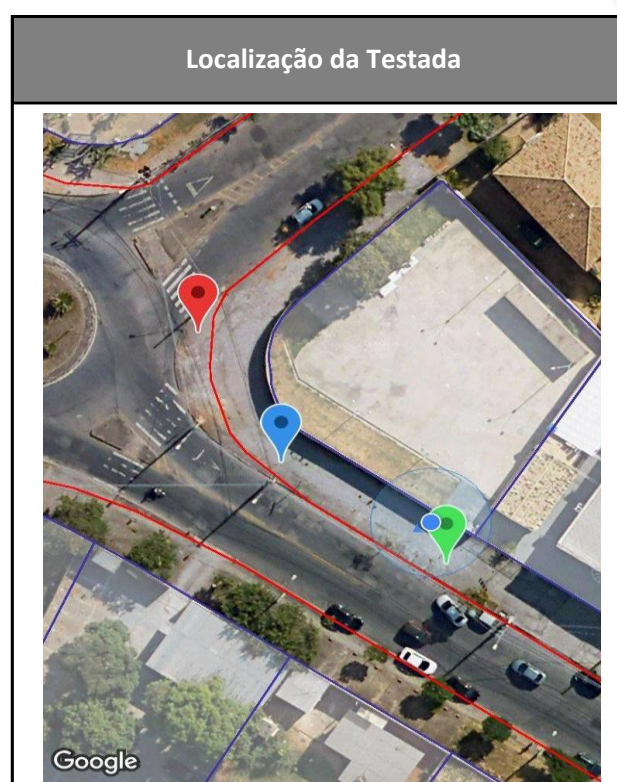
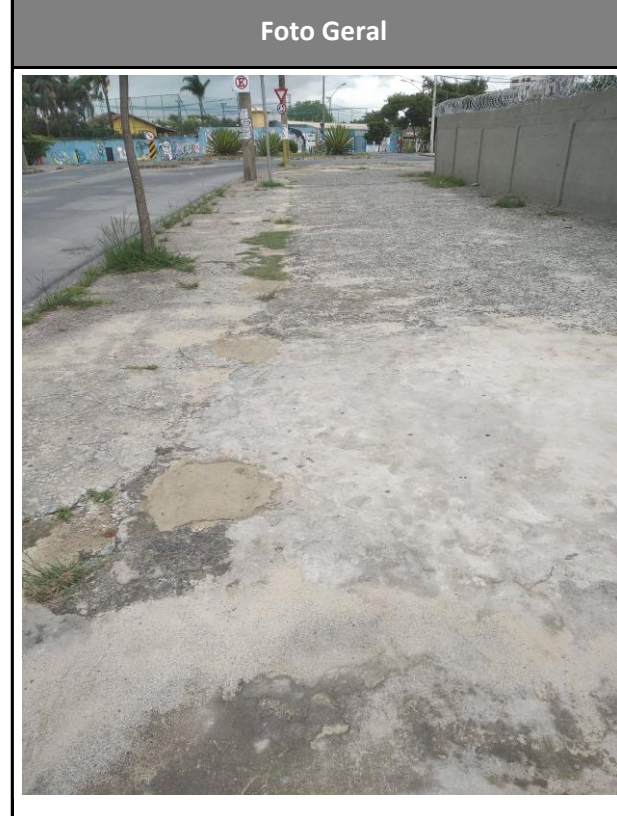
ID	Itens Avaliados	Respostas	Nota
P_1	O Mobiliário urbano está dentro da faixa de serviço de 70 cm ?	Sim	-
P_2	Qual a largura livre do Passeio ?	Acima de 1.50 m	10
P_3	Tipo de revestimento da calçada ?	Concreto	10
P_4	Existencia de Buracos ?	Poucos	5
P_5	Condições Gerais do Piso e meio-fio da calçada ?	Péssimo	0
P_6	Presença de desniveis ?	Nenhum	10
P_7	Tem rebaixamento de calçada para Pedestre ?	Sim	7
P_8	Possui piso tátil ao longo da Calçada ?	Não	-
P_9	A calçada Possui Rebaixamento de Veiculos correto ?	N.A	0
P_10	Existencia de altura livre menor que 2,10 m ?	Não	-
P_11	O Passeio está no padrao da SMPU ?	Não	0
P_12	A testada possui prática de estacionamento sobre o passeio ?	Não	10
P_13	Existe algum dispositivo de Drenagem sobre a calçada ?	Não	0
P_14	Existe PED em frente a testada ?	Não	-
P_15	Existe FTP em frente a testada ?	Sim	-
P_16	Classificação geral da calçada pelo pesquisador.	Regular	5
