Lote 4 - Rota: Contorno

Diagnóstico da Calçada	Qualidade do Serviço	
Endereço: Av.Contorno, 4947	64	C
Data do Registro: 02/11/2019 13:17:16		
Num. Lote CTM: 70001200140

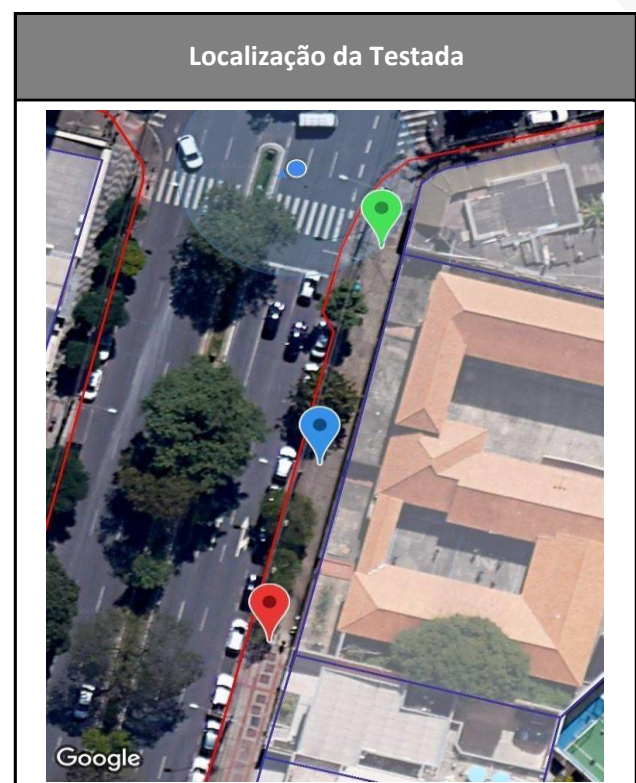
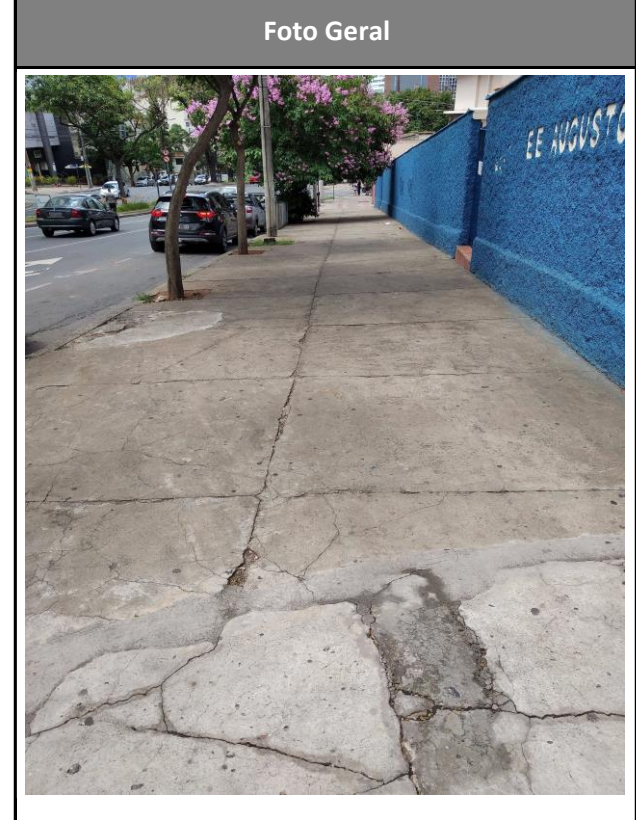
ID	Itens Avaliados	Respostas	Nota
P_1	O Mobiliário urbano está dentro da faixa de serviço de 70 cm ?	Sim	-
P_2	Qual a largura livre do Passeio ?	Acima de 1.50 m	10
P_3	Tipo de revestimento da calçada ?	Concreto	10
P_4	Existencia de Buracos ?	Poucos	5
P_5	Condições Gerais do Piso e meio-fio da calçada ?	Ótimo(a)	10
P_6	Presença de desniveis ?	Leve	7
P_7	Tem rebaixamento de calçada para Pedestre ?	Não	10
P_8	Possui piso tátil ao longo da Calçada ?	Não	-
P_9	A calçada Possui Rebaixamento de Veiculos correto ?	N.A	0
P_10	Existencia de altura livre menor que 2,10 m ?	Não	-
P_11	O Passeio está no padrao da SMPU ?	Não	0
P_12	A testada possui prática de estacionamento sobre o passeio ?	Não	10
P_13	Existe algum dispositivo de Drenagem sobre a calçada ?	Sim	0
P_14	Existe PED em frente a testada ?	Não	-
P_15	Existe FTP em frente a testada ?	Não	-
P_16	Classificação geral da calçada pelo pesquisador.	Ótimo(a)	10
