Diagnóstico da Calçada	Qualidade do Serviço	
Endereço: Av. Portugal, 1575	55	C
Data do Registro: 19/11/2019 12:48:55		
Num. Lote CTM: 200068000035

Diagnóstico da Calçada	Qualidade do Serviço		Complemento do Diagnóstico
Endereço: Av. Portugal, 1575 Data do Registro: 19/11/2019 12:48:55 Num. Lote CTM: 200068000035	55	C

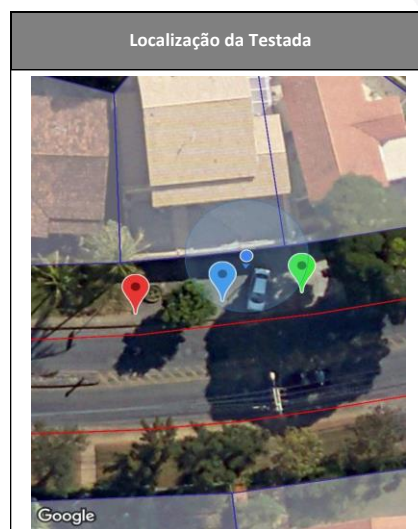
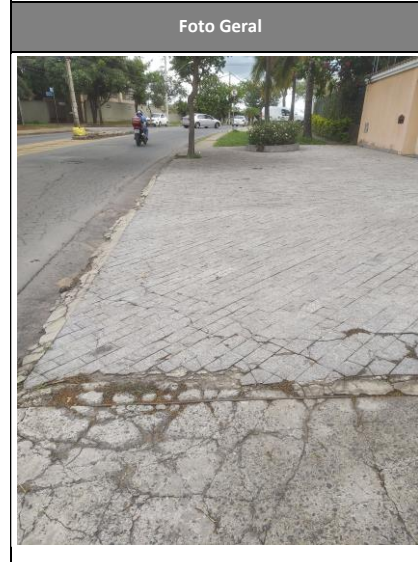
ID	Itens Avaliados	Respostas	Nota
P_1	O Mobiliario urbano está dentro da faixa de serviço de 70 cm ?	Sim	-
P_2	Qual a largura livre do Passeio ?	Acima de 1.50 m	10
P_3	Tipo de revestimento da caçada ?	Outro	0
P_4	Existencia de Buracos ?	Poucos	5
P_5	Condições Gerais do Piso e meio-fio da calçada ?	Ótimo(a)	10
P_6	Presença de desniveis ?	Severo	0
P_7	Tem rebaixamento de calçada para Pedestre ?	Não	10
P_8	Possui piso tátil ao longo da Calçada ?	Não	-
P_9	A calçada Possui Rebaixamento de Veiculos correto ?	Não	0
P_10	Existencia de altura livre menor que 2,10 m ?	Não	-
P_11	O Passeio está no padrao da SMPU ?	Não	0
P_12	A testada possui prática de estacionamento sobre o passeio ?	Não	10
P_13	Existe algum dispositivo de Drenagem sobre a calçada ?	Não	0
P_14	Existe PED em frente a testada ?	Não	-
P_15	Existe FTP em frente a testada ?	Não	-
P_16	Classificação geral da calçada pelo pesquisador.	Ótimo(a)	10
