Diagnóstico da Calçada	Qualidade do Serviço	
Endereço: Rua Curitiba, 1553	76	B
Data do Registro: 12/11/2019 10:34:51		
#N/D

Diagnóstico da Calçada	Qualidade do Serviço		Complemento do Diagnóstico
Endereço: Rua Curitiba, 1553 Data do Registro: 12/11/2019 10:34:51 #N/D	76	B

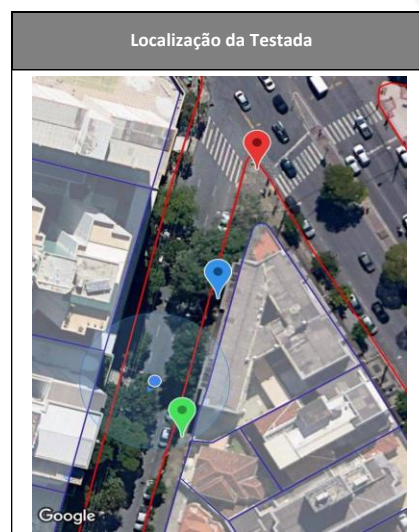
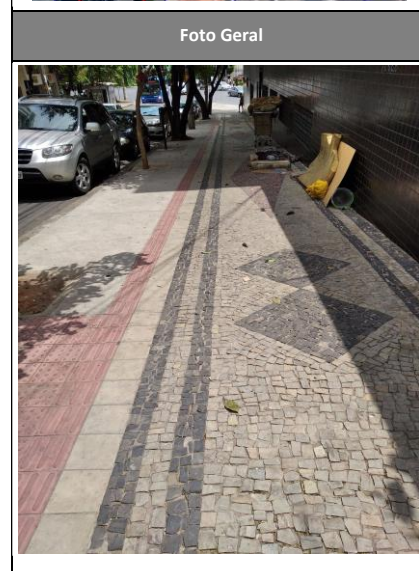
ID	Itens Avaliados	Respostas	Nota
P_1	O Mobiliário urbano está dentro da faixa de serviço de 70 cm ?	Sim	-
P_2	Qual a largura livre do Passeio ?	Acima de 1.50 m	10
P_3	Tipo de revestimento da calçada ?	Pedra Portuguesa	8
P_4	Existência de Buracos ?	Nenhum	10
P_5	Condições Gerais do Piso e meio-fio da calçada ?	Ótimo(a)	10
P_6	Presença de desníveis ?	Nenhum	10
P_7	Tem rebaixamento de calçada para Pedestre ?	Sim	8
P_8	Possui piso tátil ao longo da Calçada ?	Sim	-
P_9	A calçada Possui Rebaixamento de Veículos correto ?	Não	0
P_10	Existência de altura livre menor que 2,10 m ?	Não	-
P_11	O Passeio está no padrão da SMPU ?	Não	0
P_12	A testada possui prática de estacionamento sobre o passeio ?	Não	10
P_13	Existe algum dispositivo de Drenagem sobre a calçada ?	Não	0
P_14	Existe PED em frente a testada ?	Não	-
P_15	Existe FTP em frente a testada ?	Sim	-
P_16	Classificação geral da calçada pelo pesquisador.	Ótimo(a)	10
