Lote 4 - Rota: Raja Gabaglia

Diagnóstico da Calçada	Qualidade do Serviço	
Endereço: Av. Raja Gabaglia, 3117 Data do Registro: 11/11/2019 14:35:41 Num. Lote CTM: 90714600195	82	B

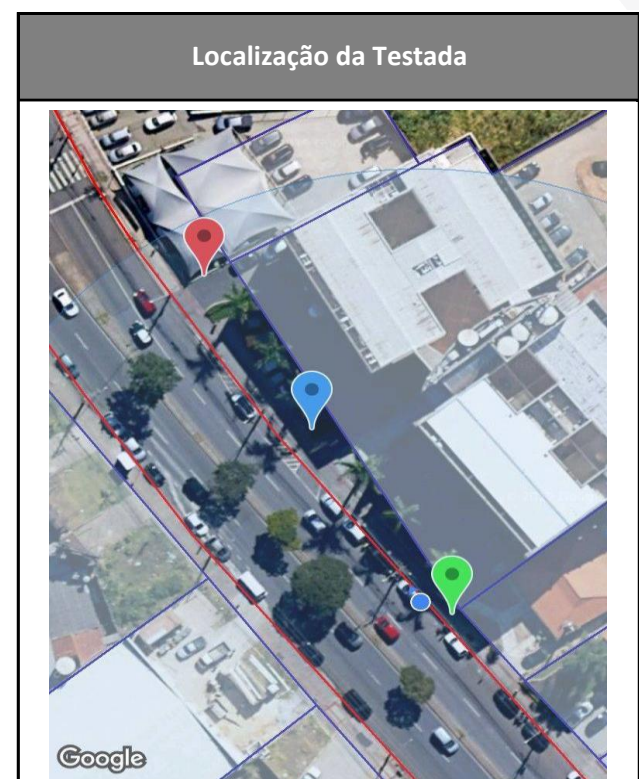
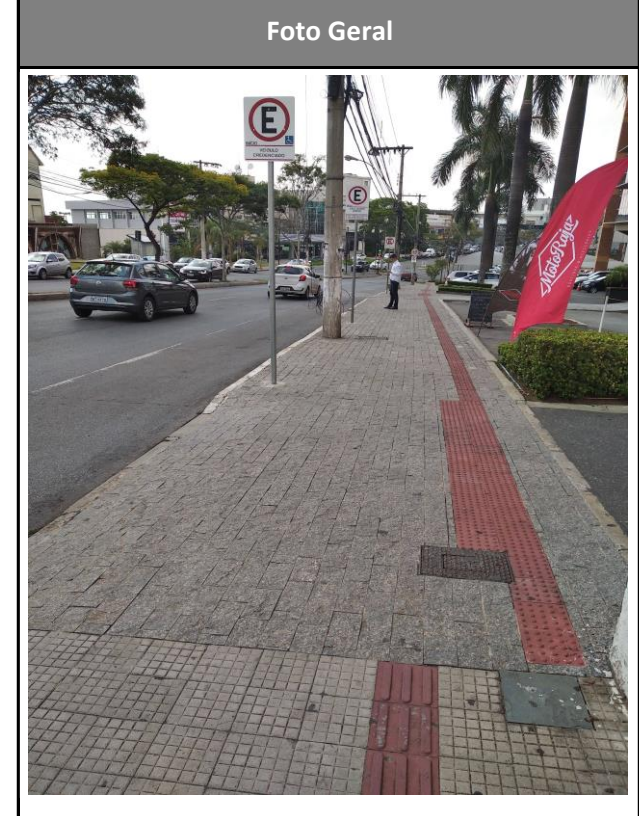
ID	Itens Avaliados	Respostas	Nota
P_1	O Mobiliário urbano está dentro da faixa de serviço de 70 cm ?	Sim	-
P_2	Qual a largura livre do Passeio ?	Acima de 1.50 m	10
P_3	Tipo de revestimento da calçada ?	Bloco Intertravado de Concreto	10
P_4	Existência de Buracos ?	Nenhum	10
P_5	Condições Gerais do Piso e meio-fio da calçada ?	Ótimo(a)	10
P_6	Presença de desníveis ?	Leve	7
P_7	Tem rebaixamento de calçada para Pedestre ?	Não	10
P_8	Possui piso tátil ao longo da Calçada ?	Sim	-
P_9	A calçada Possui Rebaixamento de Veículos correto ?	Sim	10
P_10	Existência de altura livre menor que 2,10 m ?	Não	-
P_11	O Passeio está no padrão da SMPU ?	Sim	5
P_12	A testada possui prática de estacionamento sobre o passeio ?	Sim	0
P_13	Existe algum dispositivo de Drenagem sobre a calçada ?	Não	0
P_14	Existe PED em frente a testada ?	Não	-
P_15	Existe FTP em frente a testada ?	Não	-
P_16	Classificação geral da calçada pelo pesquisador.	Ótimo(a)	10
