Diagnóstico da Calçada	Qualidade do Serviço	
Endereço: Av. Abílio Machado, 1000	47	D
Data do Registro: 08/11/2019 11:49:10		
Num. Lote CTM: 130618900330

# Lote 1 - Rota: Noroeste

**FRATAR**  
ENGENHARIA CONSULTIVA

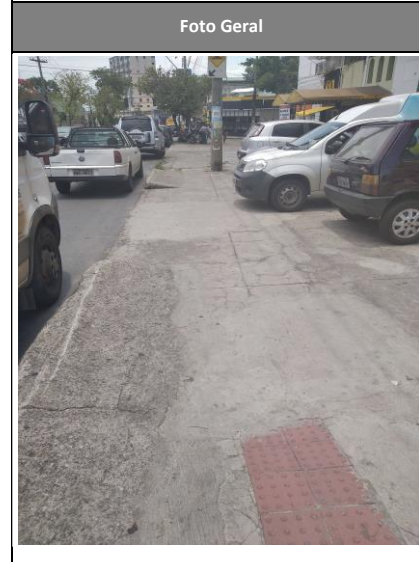
ID	Itens Avaliados	Respostas	Nota
P_1	O Mobiliário urbano está dentro da faixa de serviço de 70 cm ?	Não	-
P_2	Qual a largura livre do Passeio ?	Acima de 1.50 m	10
P_3	Tipo de revestimento da calçada ?	Concreto	10
P_4	Existência de Buracos ?	Poucos	5
P_5	Condições Gerais do Piso e meio-fio da calçada ?	Regular	5
P_6	Presença de desníveis ?	Leve	7
P_7	Tem rebaixamento de calçada para Pedestre ?	Não	10
P_8	Possui piso tátil ao longo da Calçada ?	Não	-
P_9	A calçada Possui Rebaixamento de Veículos correto ?	Não	0
P_10	Existência de altura livre menor que 2,10 m ?	Não	-
P_11	O Passeio está no padrão da SMPU ?	Não	0
P_12	A testada possui prática de estacionamento sobre o passeio ?	Sim	0
P_13	Existe algum dispositivo de Drenagem sobre a calçada ?	Não	0
P_14	Existe PED em frente a testada ?	Não	-
P_15	Existe FTP em frente a testada ?	Não	-
P_16	Classificação geral da calçada pelo pesquisador.	Ruim	0
