Diagnóstico da Calçada	Qualidade do Serviço	
Endereço: Rua Monteiro Lobato, s/nº	56	C
Data do Registro: 28/10/2019 10:39:08		
Num. Lote CTM: 140231300220

Diagnóstico da Calçada	Qualidade do Serviço		Complemento do Diagnóstico
Endereço: Rua Monteiro Lobato, s/nº Data do Registro: 28/10/2019 10:39:08 Num. Lote CTM: 140231300220	56	C

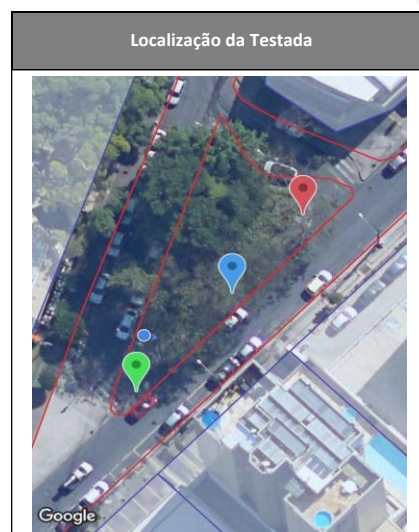
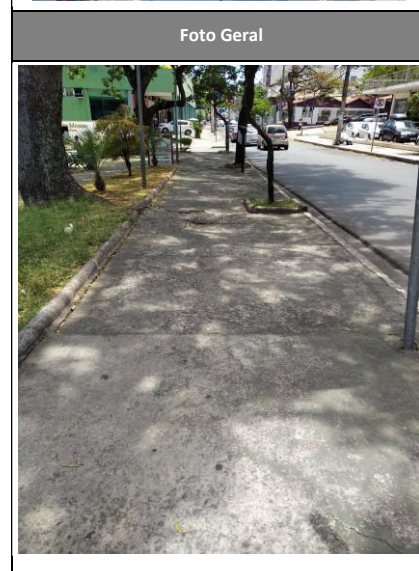
ID	Itens Avaliados	Respostas	Nota
P_1	O Mobiliário urbano está dentro da faixa de serviço de 70 cm ?	Sim	-
P_2	Qual a largura livre do Passeio ?	Entre 0.80 m e 1.20 m	4
P_3	Tipo de revestimento da calçada ?	Concreto	10
P_4	Existência de Buracos ?	Poucos	5
P_5	Condições Gerais do Piso e meio-fio da calçada ?	Regular	5
P_6	Presença de desníveis ?	Nenhum	10
P_7	Tem rebaixamento de calçada para Pedestre ?	Sim	7
P_8	Possui piso tátil ao longo da Calçada ?	Não	-
P_9	A calçada Possui Rebaixamento de Veículos correto ?	N.A	0
P_10	Existência de altura livre menor que 2,10 m ?	Não	-
P_11	O Passeio está no padrão da SMPU ?	Não	0
P_12	A testada possui prática de estacionamento sobre o passeio ?	Não	10
P_13	Existe algum dispositivo de Drenagem sobre a calçada ?	Não	0
P_14	Existe PED em frente a testada ?	Não	-
P_15	Existe FTP em frente a testada ?	Não	-
P_16	Classificação geral da calçada pelo pesquisador.	Regular	5
