Diagnóstico da Calçada	Qualidade do Serviço	
Endereço: Av. João Pinheiro, 467	63	C
Data do Registro: 30/10/2019 12:52:45		
Num. Lote CTM: 10215300160

Diagnóstico da Calçada	Qualidade do Serviço		Complemento do Diagnóstico
Endereço: Av. João Pinheiro, 467 Data do Registro: 30/10/2019 12:52:45 Num. Lote CTM: 10215300160	63	C

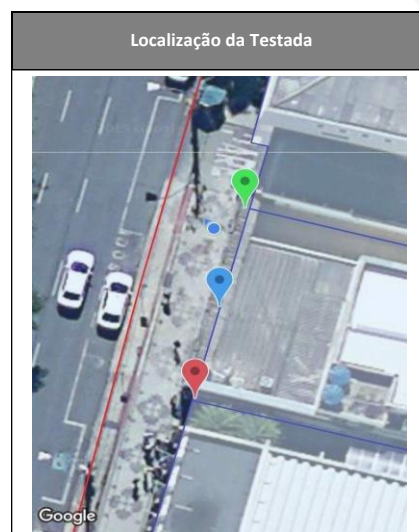
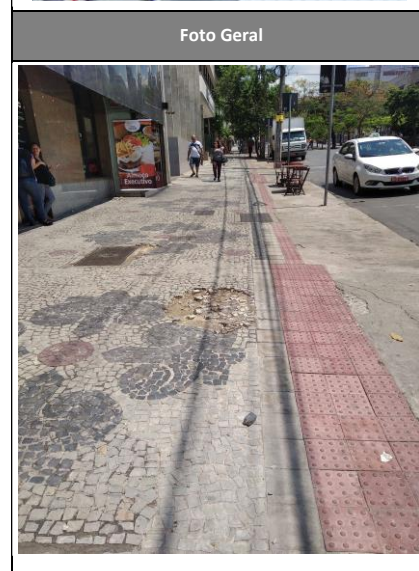
ID	Itens Avaliados	Respostas	Nota
P_1	O Mobiliário urbano está dentro da faixa de serviço de 70 cm ?	Sim	-
P_2	Qual a largura livre do Passeio ?	Acima de 1.50 m	10
P_3	Tipo de revestimento da calçada ?	Pedra Portuguesa	8
P_4	Existência de Buracos ?	Poucos	5
P_5	Condições Gerais do Piso e meio-fio da calçada ?	Péssimo	5
P_6	Presença de desníveis ?	Nenhum	7
P_7	Tem rebaixamento de calçada para Pedestre ?	Não	7
P_8	Possui piso tátil ao longo da Calçada ?	Sim	-
P_9	A calçada Possui Rebaixamento de Veículos correto ?	Sim	10
P_10	Existência de altura livre menor que 2,10 m ?	Não	-
P_11	O Passeio está no padrão da SMPU ?	Não	0
P_12	A testada possui prática de estacionamento sobre o passeio ?	Não	10
P_13	Existe algum dispositivo de Drenagem sobre a calçada ?	Não	0
P_14	Existe PED em frente a testada ?	Não	-
P_15	Existe FTP em frente a testada ?	Não	-
P_16	Classificação geral da calçada pelo pesquisador.	Ruim	10
