Lote 4 - Rota: Raja Gabaglia

FRATAR
ENGENHARIA CONSULTIVA

Diagnóstico da Calçada	Qualidade do Serviço	
Endereço: Av. Raja Gabaglia, s/nº Data do Registro: 11/11/2019 12:01:13 Num. Lote CTM: 91046800535	84	B

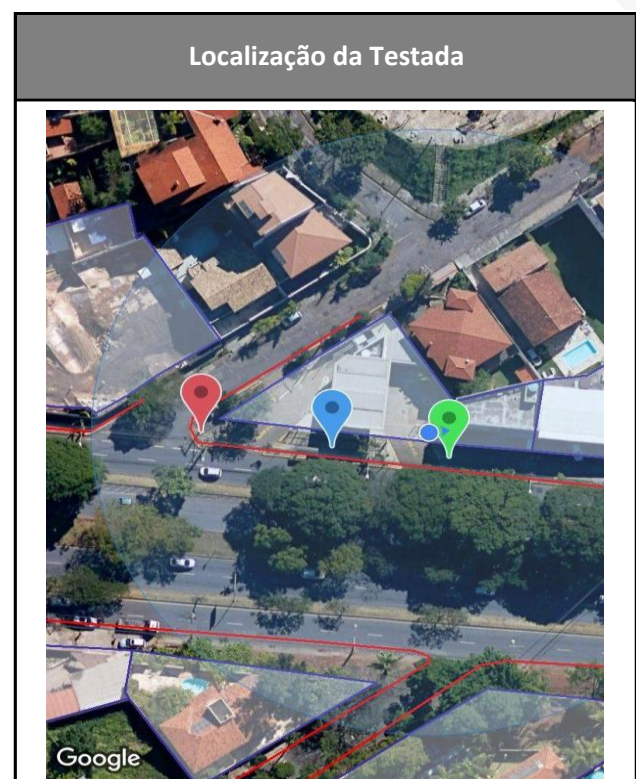
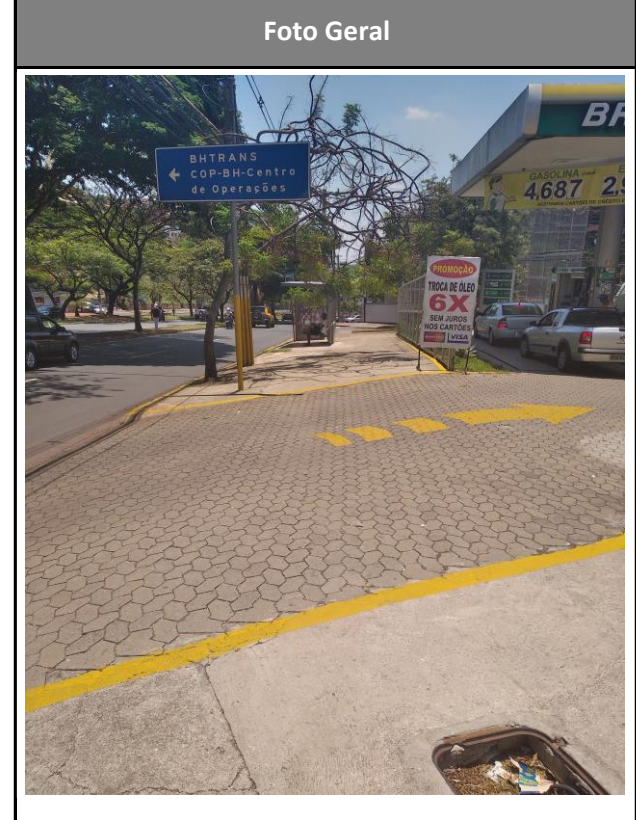
ID	Itens Avaliados	Respostas	Nota
P_1	O Mobiliário urbano está dentro da faixa de serviço de 70 cm ?	Sim	-
P_2	Qual a largura livre do Passeio ?	Acima de 1.50 m	10
P_3	Tipo de revestimento da calçada ?	Concreto	10
P_4	Existência de Buracos ?	Nenhum	10
P_5	Condições Gerais do Piso e meio-fio da calçada ?	Ótimo(a)	10
P_6	Presença de desníveis ?	Nenhum	10
P_7	Tem rebaixamento de calçada para Pedestre ?	Sim	9
P_8	Possui piso tátil ao longo da Calçada ?	Não	-
P_9	A calçada Possui Rebaixamento de Veículos correto ?	Não	0
P_10	Existência de altura livre menor que 2,10 m ?	Sim	-
P_11	O Passeio está no padrão da SMPU ?	Não	0
P_12	A testada possui prática de estacionamento sobre o passeio ?	Não	10
P_13	Existe algum dispositivo de Drenagem sobre a calçada ?	Sim	0
P_14	Existe PED em frente a testada ?	Sim	-
P_15	Existe FTP em frente a testada ?	Não	-
P_16	Classificação geral da calçada pelo pesquisador.	Ótimo(a)	10
