# Lote 4 - Rota: Contorno

Diagnóstico da Calçada	Qualidade do Serviço	
Endereço: Av.Contorno, 2447	<b>73</b>	<b>B</b>
Data do Registro: 04/11/2019 13:42:39		
Num. Lote CTM: 60691400095

Diagnóstico da Calçada	Qualidade do Serviço		Complemento do Diagnóstico
Endereço: Av.Contorno, 2447 Data do Registro: 04/11/2019 13:42:39 Num. Lote CTM: 60691400095	<b>73</b>	<b>B</b>

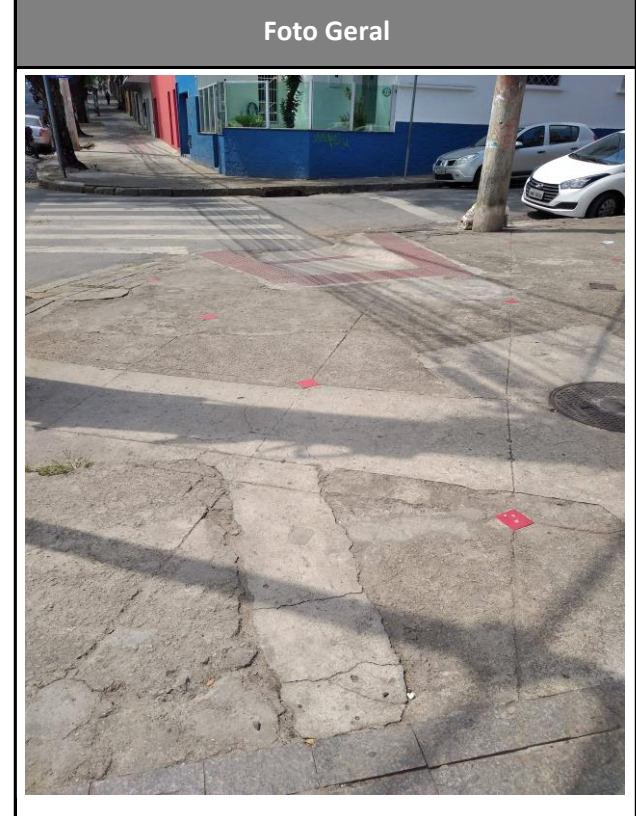
ID	Itens Avaliados	Respostas	Nota
P_1	O Mobiliário urbano está dentro da faixa de serviço de 70 cm ?	Sim	-
P_2	Qual a largura livre do Passeio ?	Acima de 1.50 m	10
P_3	Tipo de revestimento da calçada ?	Concreto	10
P_4	Existencia de Buracos ?	Poucos	5
P_5	Condições Gerais do Piso e meio-fio da calçada ?	Ótimo(a)	10
P_6	Presença de desniveis ?	Nenhum	10
P_7	Tem rebaixamento de calçada para Pedestre ?	Sim	8
P_8	Possui piso tátil ao longo da Calçada ?	Não	-
P_9	A calçada Possui Rebaixamento de Veiculos correto ?	N.A	0
P_10	Existencia de altura livre menor que 2,10 m ?	Não	-
P_11	O Passeio está no padrao da SMPU ?	Não	0
P_12	A testada possui prática de estacionamento sobre o passeio ?	Não	10
P_13	Existe algum dispositivo de Drenagem sobre a calçada ?	Não	0
P_14	Existe PED em frente a testada ?	Não	-
P_15	Existe FTP em frente a testada ?	Sim	-
P_16	Classificação geral da calçada pelo pesquisador.	Ótimo(a)	10
