Diagnóstico da Calçada	Qualidade do Serviço	
Endereço: Av. Brigadeiro Eduardo Gomes, 853	65	C
Data do Registro: 26/11/2019 15:02:58		
Num. Lote CTM: 130475000340

Lote 1 - Rota: Noroeste

FRATAR
ENGENHARIA CONSULTIVA

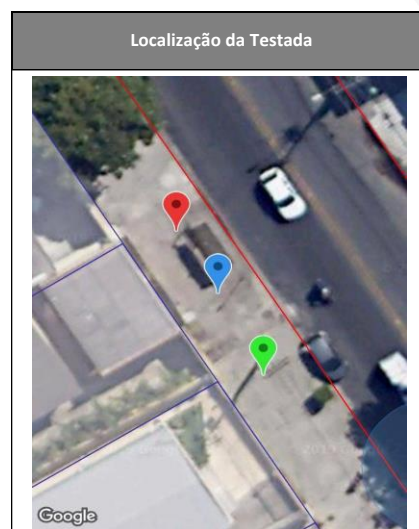
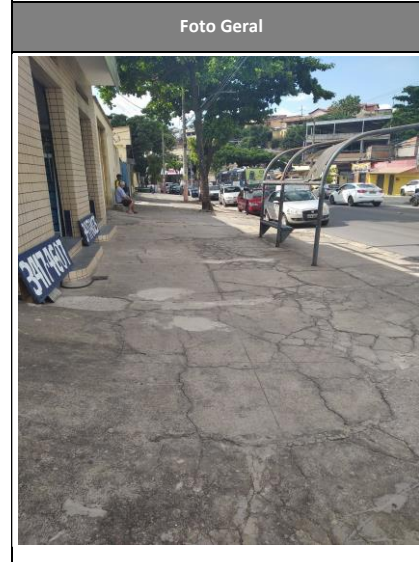
ID	Itens Avaliados	Respostas	Nota
P_1	O Mobiliário urbano está dentro da faixa de serviço de 70 cm ?	Sim	-
P_2	Qual a largura livre do Passeio ?	Acima de 1.50 m	10
P_3	Tipo de revestimento da calçada ?	Concreto	10
P_4	Existência de Buracos ?	Poucos	5
P_5	Condições Gerais do Piso e meio-fio da calçada ?	Regular	5
P_6	Presença de desníveis ?	Nenhum	10
P_7	Tem rebaixamento de calçada para Pedestre ?	Não	10
P_8	Possui piso tátil ao longo da Calçada ?	Não	-
P_9	A calçada Possui Rebaixamento de Veículos correto ?	Não	0
P_10	Existência de altura livre menor que 2,10 m ?	Não	-
P_11	O Passeio está no padrão da SMPU ?	Não	0
P_12	A testada possui prática de estacionamento sobre o passeio ?	Não	10
P_13	Existe algum dispositivo de Drenagem sobre a calçada ?	Não	0
P_14	Existe PED em frente a testada ?	Sim	-
P_15	Existe FTP em frente a testada ?	Não	-
P_16	Classificação geral da calçada pelo pesquisador.	Regular	5
