Diagnóstico da Calçada	Qualidade do Serviço	
Endereço: Av. Brigadeiro Eduardo Gomes, s/nº	52	C
Data do Registro: 26/11/2019 16:00:56		
Num. Lote CTM: 130476300025

Diagnóstico da Calçada	Qualidade do Serviço		Complemento do Diagnóstico
Endereço: Av. Brigadeiro Eduardo Gomes, s/nº Data do Registro: 26/11/2019 16:00:56 Num. Lote CTM: 130476300025	52	C

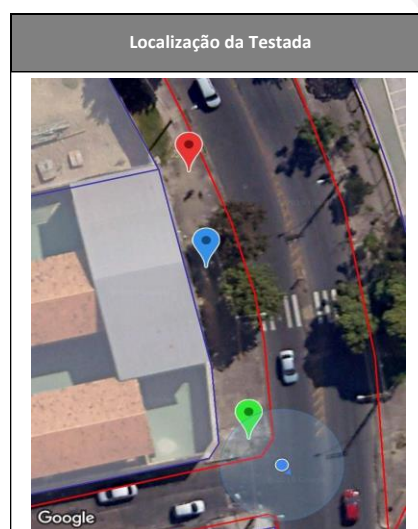
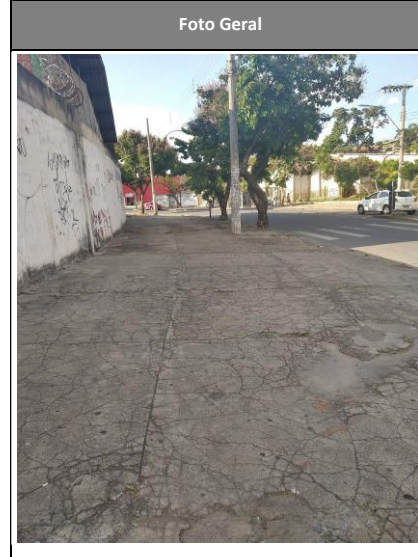
ID	Itens Avaliados	Respostas	Nota
P_1	O Mobiliário urbano está dentro da faixa de serviço de 70 cm ?	Sim	-
P_2	Qual a largura livre do Passeio ?	Acima de 1.50 m	10
P_3	Tipo de revestimento da calçada ?	Concreto	10
P_4	Existência de Buracos ?	Poucos	5
P_5	Condições Gerais do Piso e meio-fio da calçada ?	Péssimo	0
P_6	Presença de desníveis ?	Nenhum	10
P_7	Tem rebaixamento de calçada para Pedestre ?	Sim	7
P_8	Possui piso tátil ao longo da Calçada ?	Não	-
P_9	A calçada Possui Rebaixamento de Veículos correto ?	N.A	0
P_10	Existência de altura livre menor que 2,10 m ?	Não	-
P_11	O Passeio está no padrão da SMPU ?	Não	0
P_12	A testada possui prática de estacionamento sobre o passeio ?	Não	10
P_13	Existe algum dispositivo de Drenagem sobre a calçada ?	Não	0
P_14	Existe PED em frente a testada ?	Não	-
P_15	Existe FTP em frente a testada ?	Sim	-
P_16	Classificação geral da calçada pelo pesquisador.	Ruim	0
