| Diagnóstico da Calçada | Qualidade do Serviço | |
| Endereço: Rua Curitiba, 792 | <b>71</b> | <b>B</b> |
| Data do Registro: 12/11/2019 13:21:06 | | |

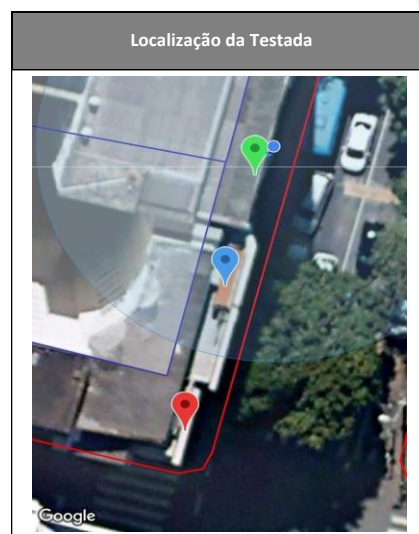
| ID | Itens Avaliados | Respostas | Nota |
|---|--|---|---|
| P_4 | Existência de Buracos ? | Poucos | 5 |
| P_11 | O Passeio está no padrão da SMPU ? | Não | 0 |
| P_13 | Existe algum dispositivo de Drenagem sobre a calçada ? | Sim | 0 |
