# Lote 4 - Rota: Raja Gabágia

Diagnóstico da Calçada	Qualidade do Serviço	
Endereço: Av. Olegário Maciel, 1903 Data do Registro: 05/11/2019 10:49:50 Num. Lote CTM: 10115000150	<b>76</b>	<b>B</b>

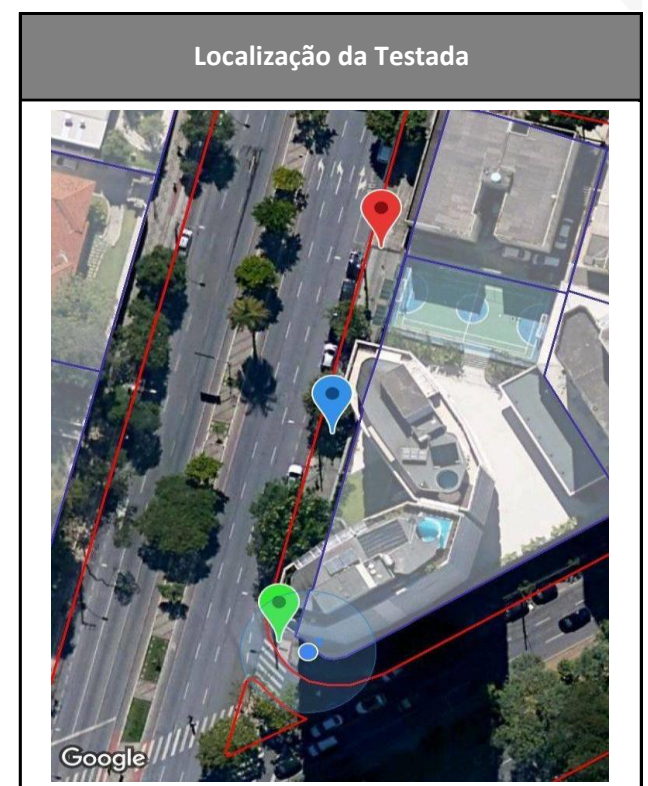
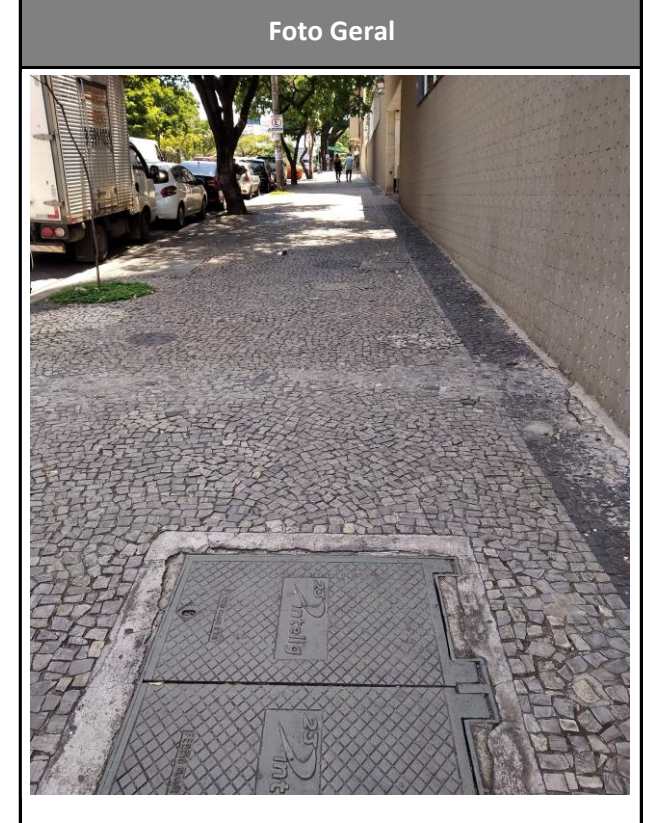
ID	Itens Avaliados	Respostas	Nota
P_1	O Mobiliário urbano está dentro da faixa de serviço de 70 cm ?	Sim	-
P_2	Qual a largura livre do Passeio ?	Acima de 1.50 m	10
P_3	Tipo de revestimento da calçada ?	Pedra Portuguesa	8
P_4	Existencia de Buracos ?	Nenhum	10
P_5	Condições Gerais do Piso e meio-fio da calçada ?	Ótimo(a)	10
P_6	Presença de desniveis ?	Nenhum	10
P_7	Tem rebaixamento de calçada para Pedestre ?	Sim	8
P_8	Possui piso tátil ao longo da Calçada ?	Não	-
P_9	A calçada Possui Rebaixamento de Veiculos correto ?	N.A	0
P_10	Existencia de altura livre menor que 2,10 m ?	Não	-
P_11	O Passeio está no padrao da SMPU ?	Não	0
P_12	A testada possui prática de estacionamento sobre o passeio ?	Não	10
P_13	Existe algum dispositivo de Drenagem sobre a calçada ?	Sim	0
P_14	Existe PED em frente a testada ?	Não	-
P_15	Existe FTP em frente a testada ?	Não	-
P_16	Classificação geral da calçada pelo pesquisador.	Ótimo(a)	10
