Diagnóstico da Calçada	Qualidade do Serviço	
Endereço: Av. Portugal, 680	62	C
Data do Registro: 16/11/2019 10:20:59		
Num. Lote CTM: 200011602620

Diagnóstico da Calçada	Qualidade do Serviço		Complemento do Diagnóstico
Endereço: Av. Portugal, 680	62	C	
Data do Registro: 16/11/2019 10:20:59			
Num. Lote CTM: 200011602620

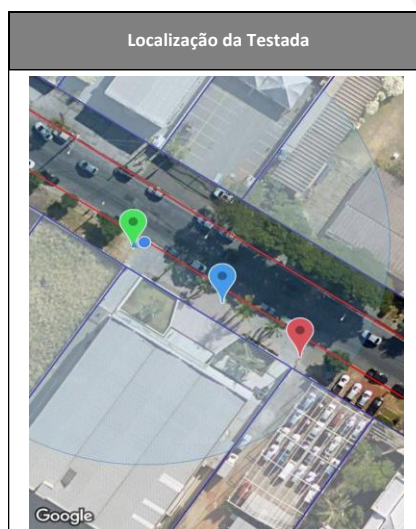
ID	Itens Avaliados	Respostas	Nota
P_1	O Mobiliário urbano está dentro da faixa de serviço de 70 cm ?	Sim	-
P_2	Qual a largura livre do Passeio ?	Acima de 1.50 m	10
P_3	Tipo de revestimento da calçada ?	Outro	0
P_4	Existência de Buracos ?	Poucos	5
P_5	Condições Gerais do Piso e meio-fio da calçada ?	Ótimo(a)	10
P_6	Presença de desníveis ?	Leve	7
P_7	Tem rebaixamento de calçada para Pedestre ?	Não	10
P_8	Possui piso tátil ao longo da Calçada ?	Não	-
P_9	A calçada Possui Rebaixamento de Veículos correto ?	Não	0
P_10	Existência de altura livre menor que 2,10 m ?	Não	-
P_11	O Passeio está no padrão da SMPU ?	Não	0
P_12	A testada possui prática de estacionamento sobre o passeio ?	Não	10
P_13	Existe algum dispositivo de Drenagem sobre a calçada ?	Não	0
P_14	Existe PED em frente a testada ?	Não	-
P_15	Existe FTP em frente a testada ?	Não	-
P_16	Classificação geral da calçada pelo pesquisador.	Ótimo(a)	10
