Lote 3 - Rota: Leste 3

FRATAR
ENGENHARIA CONSULTIVA

Diagnóstico da Calçada	Qualidade do Serviço	
Endereço: Av. Andradas, 2800	80	B
Data do Registro: 08/11/2019 10:43:03		
Num. Lote CTM: 60341100240

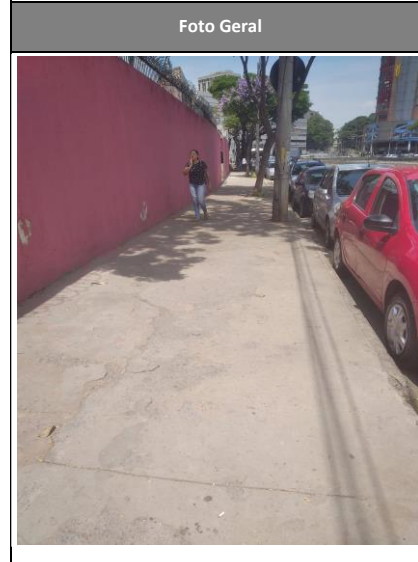
ID	Itens Avaliados	Respostas	Nota
P_1	O Mobiliário urbano está dentro da faixa de serviço de 70 cm ?	Sim	-
P_2	Qual a largura livre do Passeio ?	Acima de 1.50 m	10
P_3	Tipo de revestimento da calçada ?	Concreto	10
P_4	Existência de Buracos ?	Nenhum	10
P_5	Condições Gerais do Piso e meio-fio da calçada ?	Ótimo(a)	10
P_6	Presença de desníveis ?	Nenhum	10
P_7	Tem rebaixamento de calçada para Pedestre ?	Não	10
P_8	Possui piso tátil ao longo da Calçada ?	Não	-
P_9	A calçada Possui Rebaixamento de Veículos correto ?	Não	0
P_10	Existência de altura livre menor que 2,10 m ?	Não	-
P_11	O Passeio está no padrão da SMPU ?	Não	0
P_12	A testada possui prática de estacionamento sobre o passeio ?	Não	10
P_13	Existe algum dispositivo de Drenagem sobre a calçada ?	Não	0
P_14	Existe PED em frente a testada ?	Não	-
P_15	Existe FTP em frente a testada ?	Não	-
P_16	Classificação geral da calçada pelo pesquisador.	Ótimo(a)	10
