Diagnóstico da Calçada	Qualidade do Serviço	
Endereço: Rua Rio Grande do Norte, 726	62	C
Data do Registro: 14/11/2019 08:55:31		
Num. Lote CTM: 10196000190

Diagnóstico da Calçada	Qualidade do Serviço		Complemento do Diagnóstico
Endereço: Rua Rio Grande do Norte, 726 Data do Registro: 14/11/2019 08:55:31 Num. Lote CTM: 10196000190	62	C

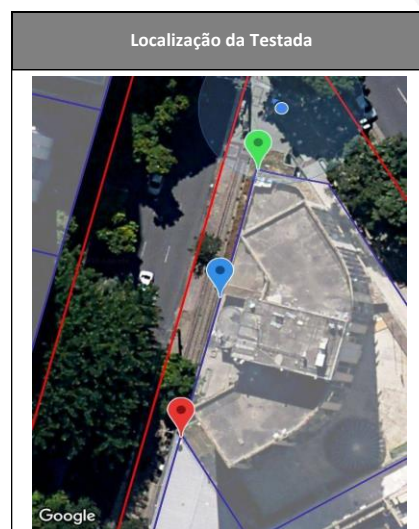
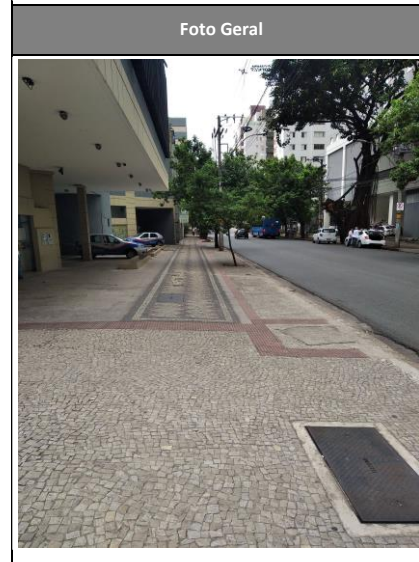
ID	Itens Avaliados	Respostas	Nota
P_1	O Mobiliário urbano está dentro da faixa de serviço de 70 cm ?	Sim	-
P_2	Qual a largura livre do Passeio ?	Acima de 1.50 m	6
P_3	Tipo de revestimento da calçada ?	Pedra Portuguesa	8
P_4	Existência de Buracos ?	Poucos	5
P_5	Condições Gerais do Piso e meio-fio da calçada ?	Regular	5
P_6	Presença de desníveis ?	Nenhum	7
P_7	Tem rebaixamento de calçada para Pedestre ?	Sim	8
P_8	Possui piso tátil ao longo da Calçada ?	Sim	-
P_9	A calçada Possui Rebaixamento de Veículos correto ?	Não	0
P_10	Existência de altura livre menor que 2,10 m ?	Não	-
P_11	O Passeio está no padrão da SMPU ?	Não	0
P_12	A testada possui prática de estacionamento sobre o passeio ?	Não	10
P_13	Existe algum dispositivo de Drenagem sobre a calçada ?	Não	0
P_14	Existe PED em frente a testada ?	Não	-
P_15	Existe FTP em frente a testada ?	Sim	-
P_16	Classificação geral da calçada pelo pesquisador.	Regular	10
