Diagnóstico da Calçada	Qualidade do Serviço	
Endereço: Av. Getúlio Vargas, 681	78	B
Data do Registro: 12/11/2019 14:30:41		
Num. Lote CTM: 10131100135

Diagnóstico da Calçada	Qualidade do Serviço		Complemento do Diagnóstico
Endereço: Av. Getúlio Vargas, 681 Data do Registro: 12/11/2019 14:30:41 Num. Lote CTM: 10131100135	78	B

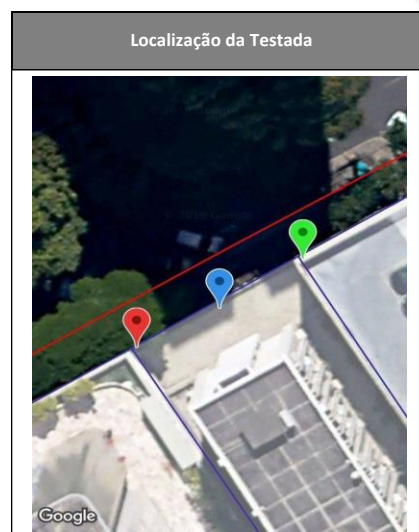
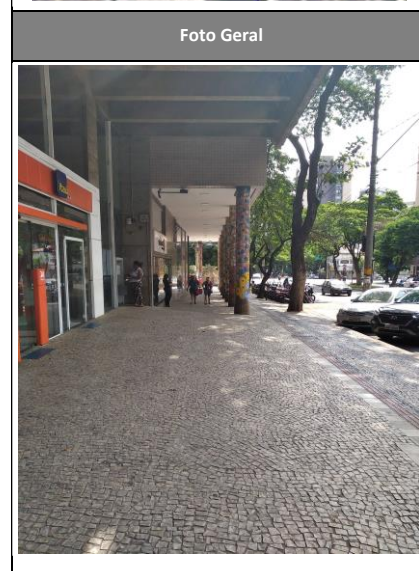
ID	Itens Avaliados	Respostas	Nota
P_1	O Mobiliário urbano está dentro da faixa de serviço de 70 cm ?	Sim	-
P_2	Qual a largura livre do Passeio ?	Acima de 1.50 m	10
P_3	Tipo de revestimento da calçada ?	Pedra Portuguesa	8
P_4	Existência de Buracos ?	Nenhum	10
P_5	Condições Gerais do Piso e meio-fio da calçada ?	Ótimo(a)	10
P_6	Presença de desníveis ?	Nenhum	10
P_7	Tem rebaixamento de calçada para Pedestre ?	Não	10
P_8	Possui piso tátil ao longo da Calçada ?	Sim	-
P_9	A calçada Possui Rebaixamento de Veículos correto ?	Não	0
P_10	Existência de altura livre menor que 2,10 m ?	Não	-
P_11	O Passeio está no padrão da SMPU ?	Não	0
P_12	A testada possui prática de estacionamento sobre o passeio ?	Não	10
P_13	Existe algum dispositivo de Drenagem sobre a calçada ?	Não	0
P_14	Existe PED em frente a testada ?	Não	-
P_15	Existe FTP em frente a testada ?	Não	-
P_16	Classificação geral da calçada pelo pesquisador.	Ótimo(a)	10
