Lote 1 - Rota: Noroeste

FRATAR
ENGENHARIA CONSULTIVA

Diagnóstico da Calçada	Qualidade do Serviço	
Endereço: Av. Ivaí, 333	55	C
Data do Registro: 25/11/2019 15:44:52		
Num. Lote CTM: 130580000740

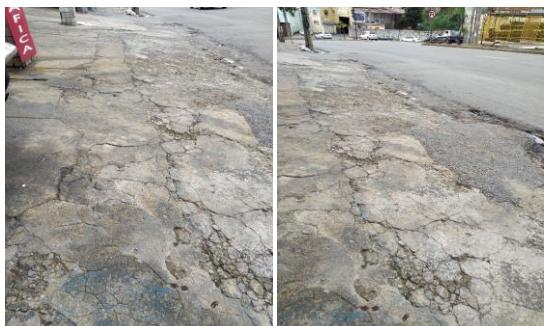
Fotos Complementares - Detalhes do Passeio

ID	Itens Avaliados	Respostas	Nota
P_1	O Mobiliário urbano está dentro da faixa de serviço de 70 cm ?	Sim	-
P_2	Qual a largura livre do Passeio ?	Acima de 1.50 m	10
P_3	Tipo de revestimento da calçada ?	Concreto	10
P_4	Existência de Buracos ?	Poucos	5
P_5	Condições Gerais do Piso e meio-fio da calçada ?	Regular	5
P_6	Presença de desníveis ?	Nenhum	10
P_7	Tem rebaixamento de calçada para Pedestre ?	Não	10
P_8	Possui piso tátil ao longo da Calçada ?	Não	-
P_9	A calçada Possui Rebaixamento de Veículos correto ?	Não	0
P_10	Existência de altura livre menor que 2,10 m ?	Não	-
P_11	O Passeio está no padrão da SMPU ?	Não	0
P_12	A testada possui prática de estacionamento sobre o passeio ?	Sim	0
P_13	Existe algum dispositivo de Drenagem sobre a calçada ?	Não	0
P_14	Existe PED em frente a testada ?	Não	-
P_15	Existe FTP em frente a testada ?	Não	-
P_16	Classificação geral da calçada pelo pesquisador.	Regular	5
