Lote 1 - Rota: Noroeste

Diagnóstico da Calçada	Qualidade do Serviço	
Endereço: Av. Ivaí, 375	33	D
Data do Registro: 12/11/2019 13:42:41		
Num. Lote CTM: 130580000690

FRATAR
ENGENHARIA CONSULTIVA

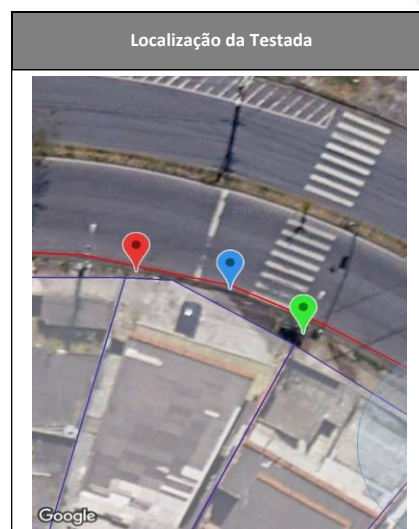
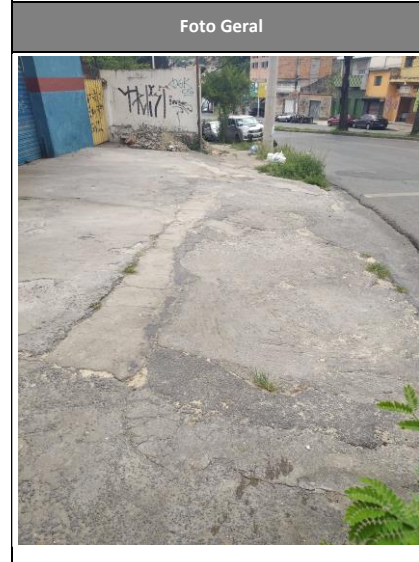
ID	Itens Avaliados	Respostas	Nota
P_1	O Mobiliário urbano está dentro da faixa de serviço de 70 cm ?	Sim	-
P_2	Qual a largura livre do Passeio ?	Acima de 1.50 m	10
P_3	Tipo de revestimento da calçada ?	Concreto	10
P_4	Existência de Buracos ?	Poucos	5
P_5	Condições Gerais do Piso e meio-fio da calçada ?	Regular	5
P_6	Presença de desníveis ?	Médio	3
P_7	Tem rebaixamento de calçada para Pedestre ?	Não, mas deveria ter.	0
P_8	Possui piso tátil ao longo da Calçada ?	Não	-
P_9	A calçada Possui Rebaixamento de Veículos correto ?	Não	0
P_10	Existência de altura livre menor que 2,10 m ?	Não	-
P_11	O Passeio está no padrão da SMPU ?	Não	0
P_12	A testada possui prática de estacionamento sobre o passeio ?	Sim	0
P_13	Existe algum dispositivo de Drenagem sobre a calçada ?	Não	0
P_14	Existe PED em frente a testada ?	Não	-
P_15	Existe FTP em frente a testada ?	Sim	-
P_16	Classificação geral da calçada pelo pesquisador.	Ruim	0
