Lote 4 - Rota: Contorno

Diagnóstico da Calçada	Qualidade do Serviço	
Endereço: Av.Contorno, s/nº	52	C
Data do Registro: 29/10/2019 12:19:07		
Num. Lote CTM: 10427500040

FRATAR
ENGENHARIA CONSULTIVA

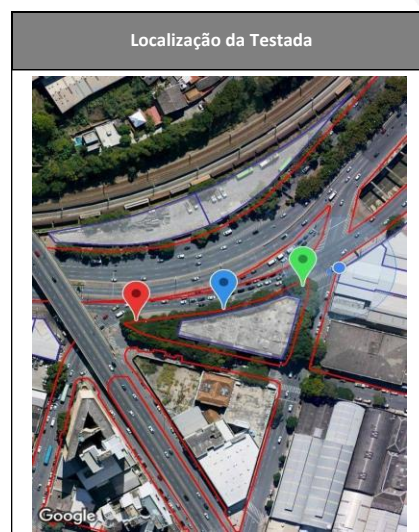
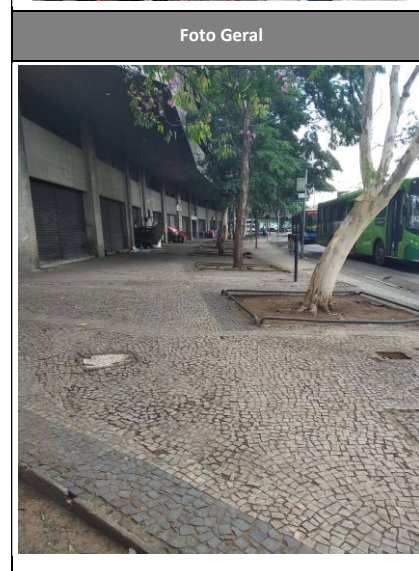
ID	Itens Avaliados	Respostas	Nota
P_1	O Mobiliário urbano está dentro da faixa de serviço de 70 cm ?	Não	-
P_2	Qual a largura livre do Passeio ?	Acima de 1.50 m	10
P_3	Tipo de revestimento da calçada ?	Pedra Portuguesa	8
P_4	Existência de Buracos ?	Poucos	5
P_5	Condições Gerais do Piso e meio-fio da calçada ?	Regular	5
P_6	Presença de desníveis ?	Nenhum	10
P_7	Tem rebaixamento de calçada para Pedestre ?	Sim	7
P_8	Possui piso tátil ao longo da Calçada ?	Não	-
P_9	A calçada Possui Rebaixamento de Veículos correto ?	N.A	0
P_10	Existência de altura livre menor que 2,10 m ?	Não	-
P_11	O Passeio está no padrão da SMPU ?	Não	0
P_12	A testada possui prática de estacionamento sobre o passeio ?	Não	10
P_13	Existe algum dispositivo de Drenagem sobre a calçada ?	Sim	0
P_14	Existe PED em frente a testada ?	Não	-
P_15	Existe FTP em frente a testada ?	Não	-
P_16	Classificação geral da calçada pelo pesquisador.	Regular	5
