Diagnóstico da Calçada	Qualidade do Serviço	
Endereço: Rua Curitiba, 922	73	B
Data do Registro: 12/11/2019 13:34:54		
#N/D

Diagnóstico da Calçada	Qualidade do Serviço		Complemento do Diagnóstico
Endereço: Rua Curitiba, 922 Data do Registro: 12/11/2019 13:34:54 #N/D	73	B

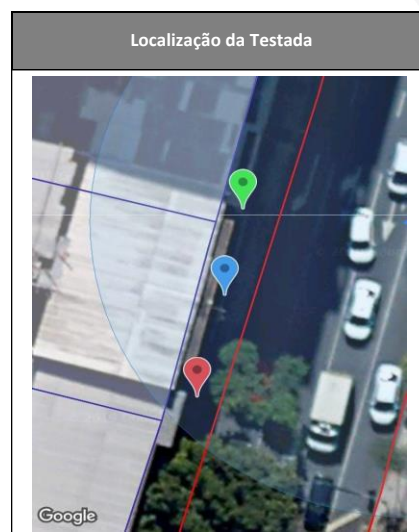
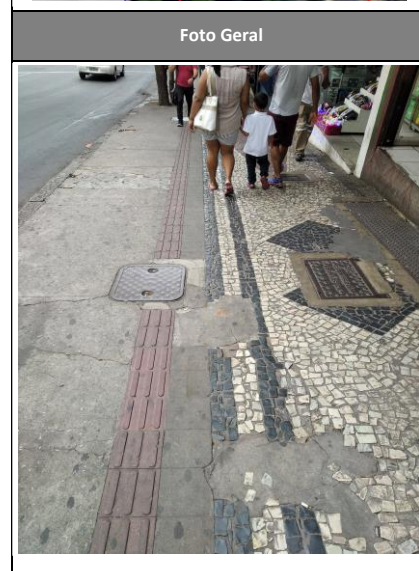
ID	Itens Avaliados	Respostas	Nota
P_1	O Mobiliário urbano está dentro da faixa de serviço de 70 cm ?	Sim	-
P_2	Qual a largura livre do Passeio ?	Acima de 1.50 m	10
P_3	Tipo de revestimento da caçada ?	Pedra Portuguesa	8
P_4	Existencia de Buracos ?	Poucos	5
P_5	Condições Gerais do Piso e meio-fio da calçada ?	Ótimo(a)	10
P_6	Presença de desníveis ?	Nenhum	10
P_7	Tem rebaixamento de calçada para Pedestre ?	Não	10
P_8	Possui piso tátil ao longo da Calçada ?	Sim	-
P_9	A calçada Possui Rebaixamento de Veiculos correto ?	N.A	0
P_10	Existencia de altura livre menor que 2,10 m ?	Não	-
P_11	O Passeio está no padrao da SMPU ?	Não	0
P_12	A testada possui prática de estacionamento sobre o passeio ?	Não	10
P_13	Existe algum dispositivo de Drenagem sobre a calçada ?	Não	0
P_14	Existe PED em frente a testada ?	Não	-
P_15	Existe FTP em frente a testada ?	Não	-
P_16	Classificação geral da calçada pelo pesquisador.	Ótimo(a)	10
