Diagnóstico da Calçada	Qualidade do Serviço	
Endereço: Av. Abílio Machado, 846	75	B
Data do Registro: 08/11/2019 10:56:55		
Num. Lote CTM: 130618900120

Lote 1 - Rota: Noroeste

FRATAR
ENGENHARIA CONSULTIVA

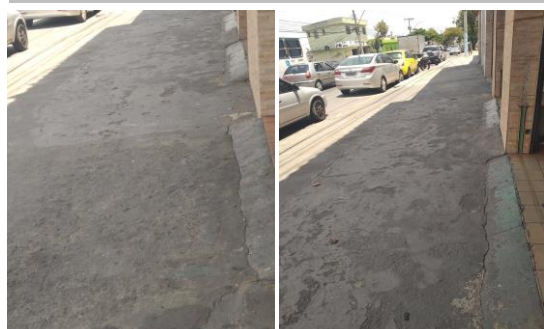
Fotos Complementares - Detalhes do Passeio

ID	Itens Avaliados	Respostas	Nota
P_1	O Mobiliário urbano está dentro da faixa de serviço de 70 cm ?	Não	-
P_2	Qual a largura livre do Passeio ?	Acima de 1.50 m	10
P_3	Tipo de revestimento da calçada ?	Concreto	10
P_4	Existência de Buracos ?	Poucos	5
P_5	Condições Gerais do Piso e meio-fio da calçada ?	Regular	5
P_6	Presença de desníveis ?	Nenhum	10
P_7	Tem rebaixamento de calçada para Pedestre ?	Não	10
P_8	Possui piso tátil ao longo da Calçada ?	Não	-
P_9	A calçada Possui Rebaixamento de Veículos correto ?	Sim	10
P_10	Existência de altura livre menor que 2,10 m ?	Não	-
P_11	O Passeio está no padrão da SMPU ?	Não	0
P_12	A testada possui prática de estacionamento sobre o passeio ?	Não	10
P_13	Existe algum dispositivo de Drenagem sobre a calçada ?	Não	0
P_14	Existe PED em frente a testada ?	Não	-
P_15	Existe FTP em frente a testada ?	Não	-
P_16	Classificação geral da calçada pelo pesquisador.	Regular	5
