# Lote 4 - Rota: Contorno

Diagnóstico da Calçada	Qualidade do Serviço	
Endereço: Av.Contorno, 3653	<b>77</b>	<b>B</b>
Data do Registro: 09/11/2019 15:06:32		
Num. Lote CTM: 70099200285

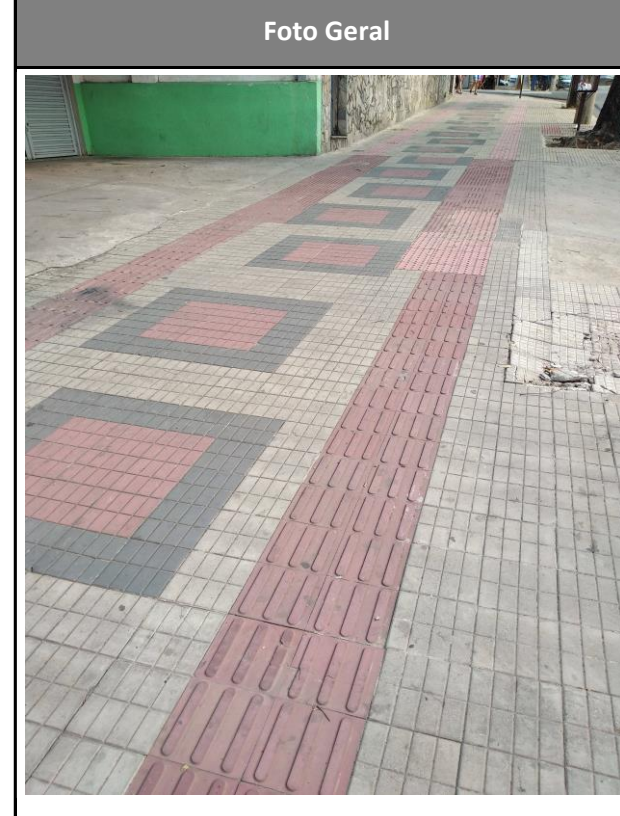
ID	Itens Avaliados	Respostas	Nota
P_1	O Mobiliário urbano está dentro da faixa de serviço de 70 cm ?	Sim	-
P_2	Qual a largura livre do Passeio ?	Acima de 1.50 m	10
P_3	Tipo de revestimento da calçada ?	Ladrilho Hidráulico	10
P_4	Existencia de Buracos ?	Poucos	5
P_5	Condições Gerais do Piso e meio-fio da calçada ?	Ótimo(a)	10
P_6	Presença de desniveis ?	Nenhum	10
P_7	Tem rebaixamento de calçada para Pedestre ?	Não	10
P_8	Possui piso tátil ao longo da Calçada ?	Sim	-
P_9	A calçada Possui Rebaixamento de Veiculos correto ?	Sim	10
P_10	Existencia de altura livre menor que 2,10 m ?	Não	-
P_11	O Passeio está no padrao da SMPU ?	Não	0
P_12	A testada possui prática de estacionamento sobre o passeio ?	Não	10
P_13	Existe algum dispositivo de Drenagem sobre a calçada ?	Sim	0
P_14	Existe PED em frente a testada ?	Não	-
P_15	Existe FTP em frente a testada ?	Não	-
P_16	Classificação geral da calçada pelo pesquisador.	Ótimo(a)	10
